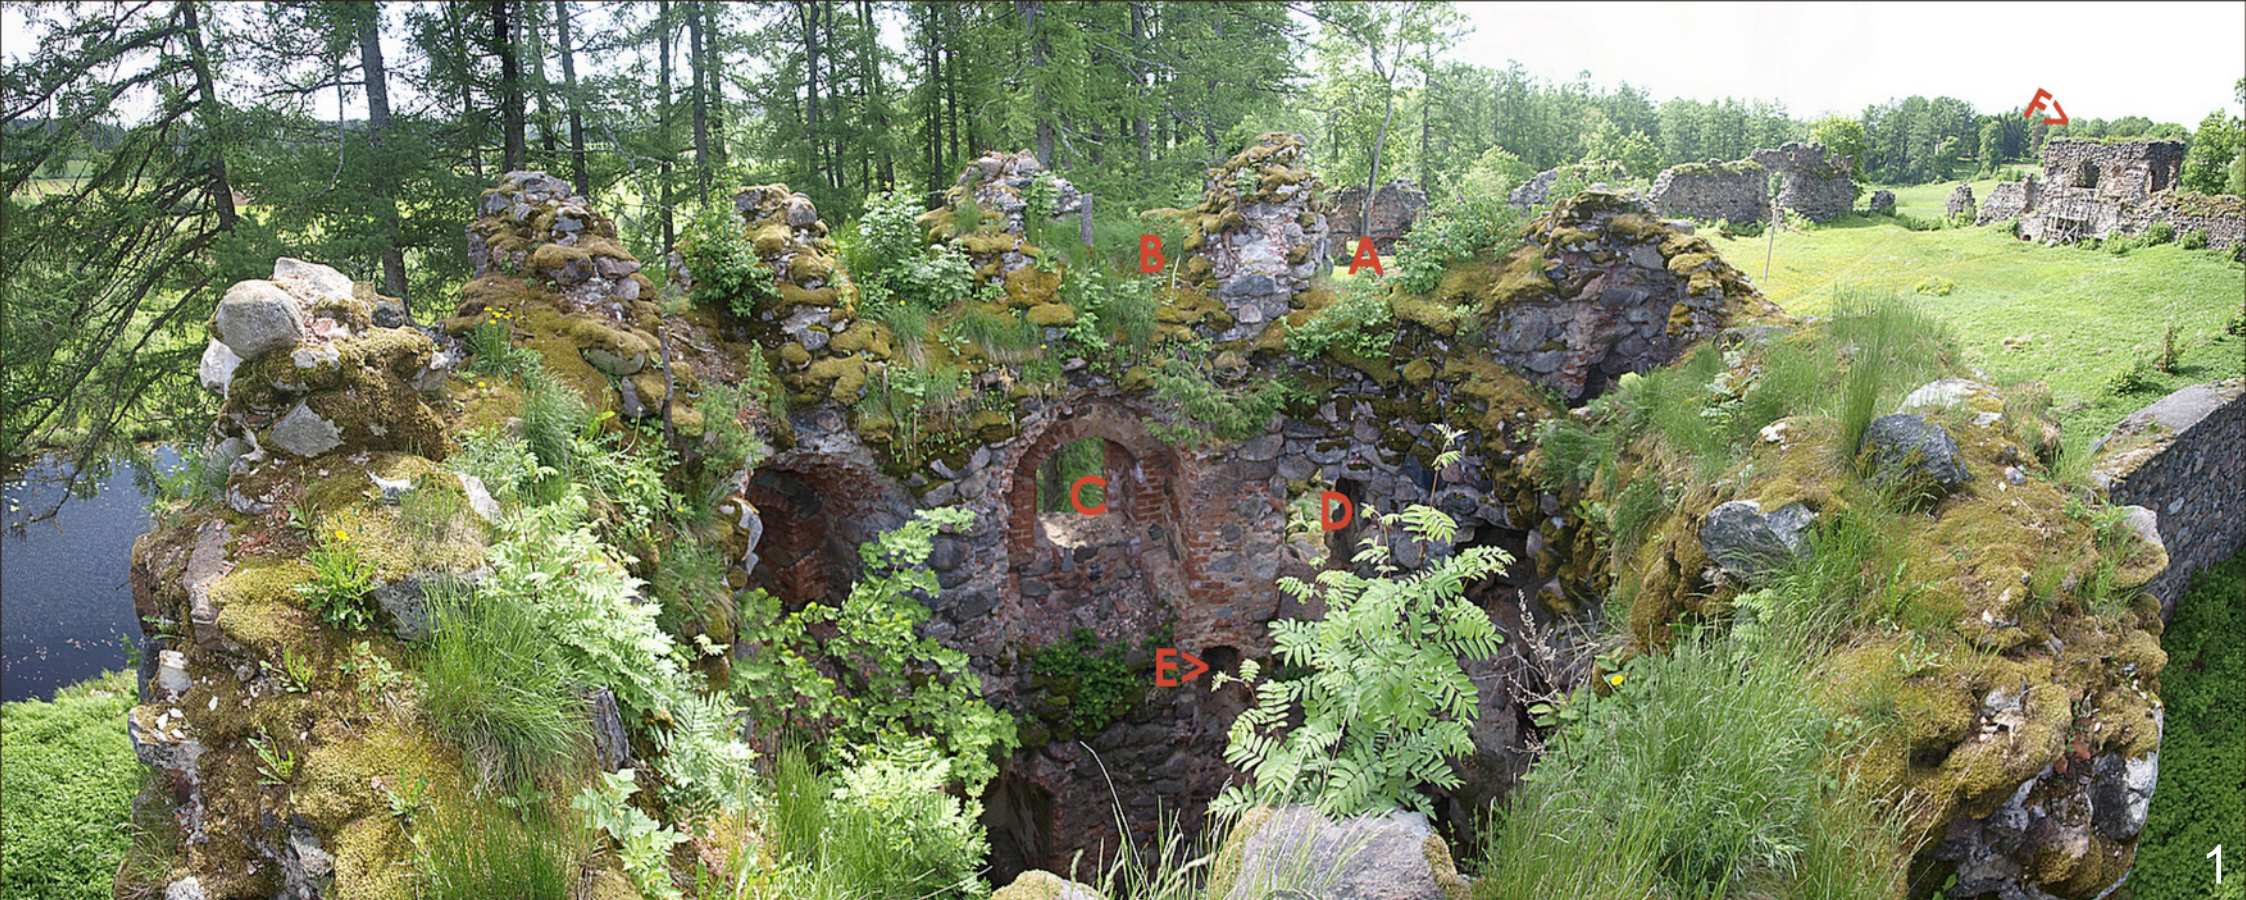
FF-1

Ziemeļu torņa virsskats no autopacēlāja groza, kas atrodas tieši blakus fasādes ziemeļu punktam– pirms darbu sākuma.

Salīdzinot ar 19. gs. beigu torņa ārskatu var konstatēt, ka torņa mūra daļas saglabājušās līdz 4. stāva šaujamiņu vidum, bet zudusi šo aiju augšējā daļa un, domājams, tā mūra daļa, kur balstījās pārseguma sijas, kas bijušas izlaistas ārpus mūra, veidojot jumta pārkari.

Mūru augšdaļa pilnībā noklāta ar biezu humusa, mūra erozijas smalknes slāni un dziļi iesakņojušos veģetāciju.

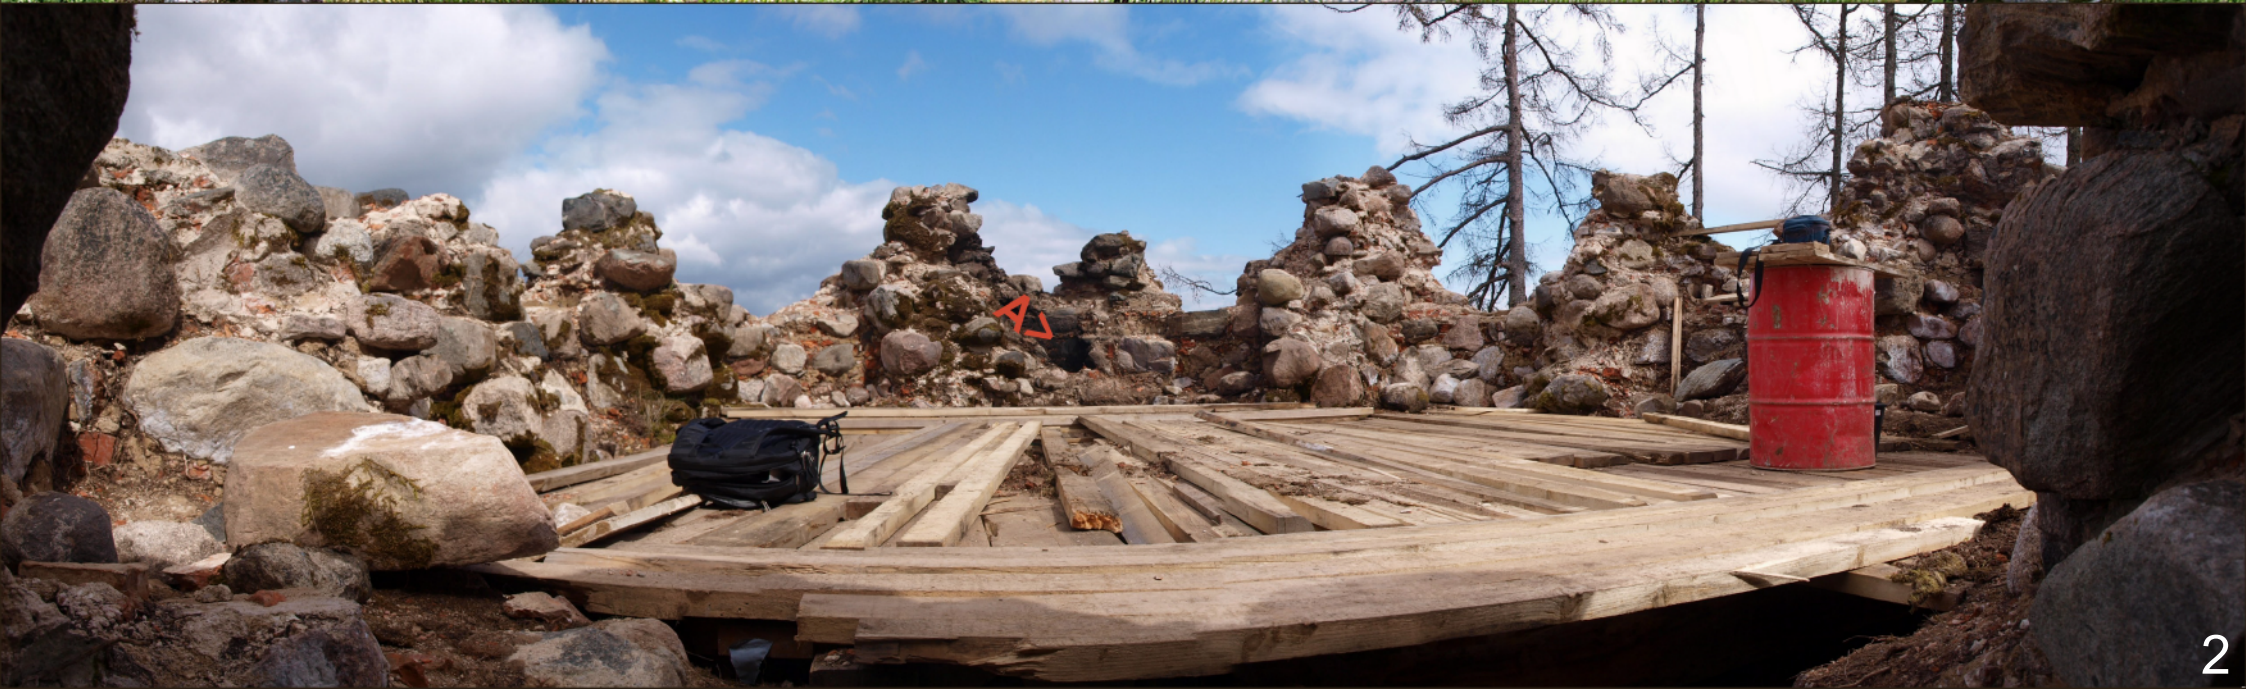
FF-2

Ziemeļu torņa 4. stāva skats uzreiz pēc 3. stāva pārseguma siju iebūvēšanas un veģetācijas, humusa, erozijas smalknes iztīrīšanas no strēlnieku kamerām un drupu virsējās daļas.

2104. – 15. gadā tika veikti strēlnieku kameru mūra konstrukciju konservācija un funkcionāli, no drošības viedokļa nepieciešamā zudušās mūru daļas atjaunošana.

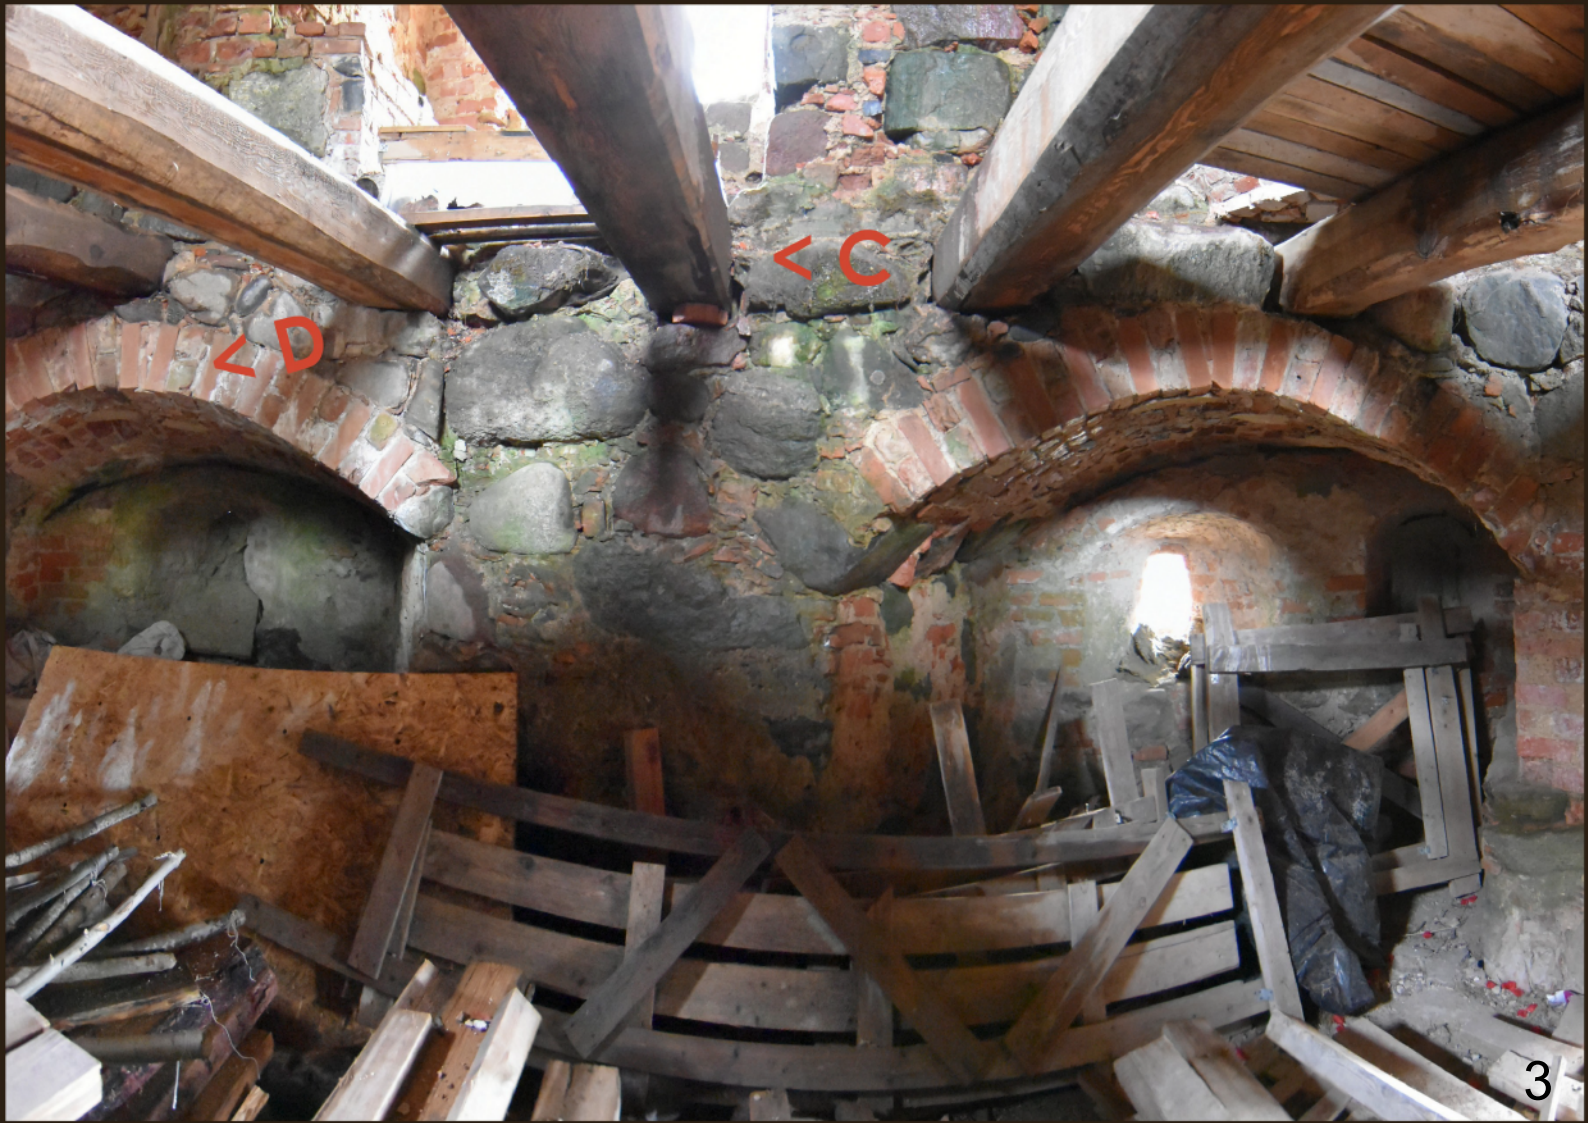
FF-3

1. stāva A sienas posms pēc kritiski nepieciešamās mūra zudumu atjaunošanas.

D – atjaunotas velvējuma mūrējuma priekšplaknes, kas nepieciešams jauno siju balstīšanai

C- jaunās sijas ievietotas kādreizējo siju oriģinālajās ligzdās

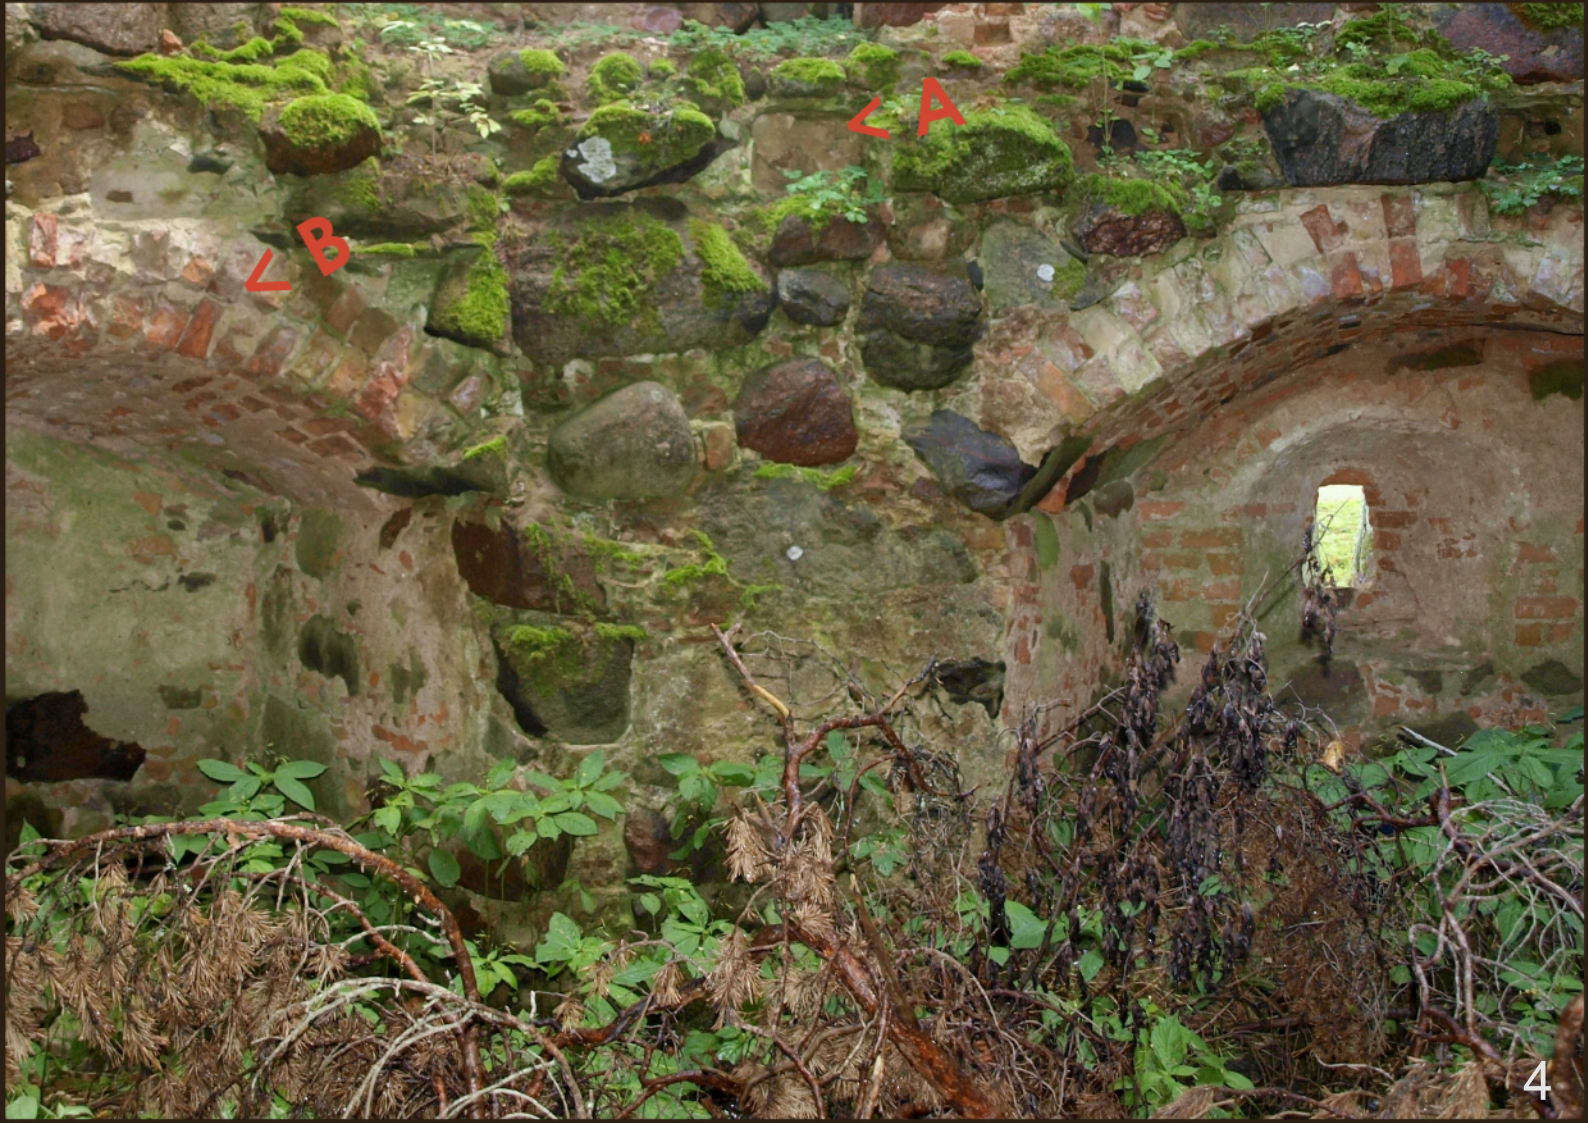
FF-4

1. stāva A sienas posms pirms mūra zudumu atjaunošanas.

A – konstatējamas visu pārseguma siju ligzdas un siju gabarīti;

B – strēlnieku kameru pārsedzes velvēm ir nelieli priekšplakņu mūrējuma zudumi.

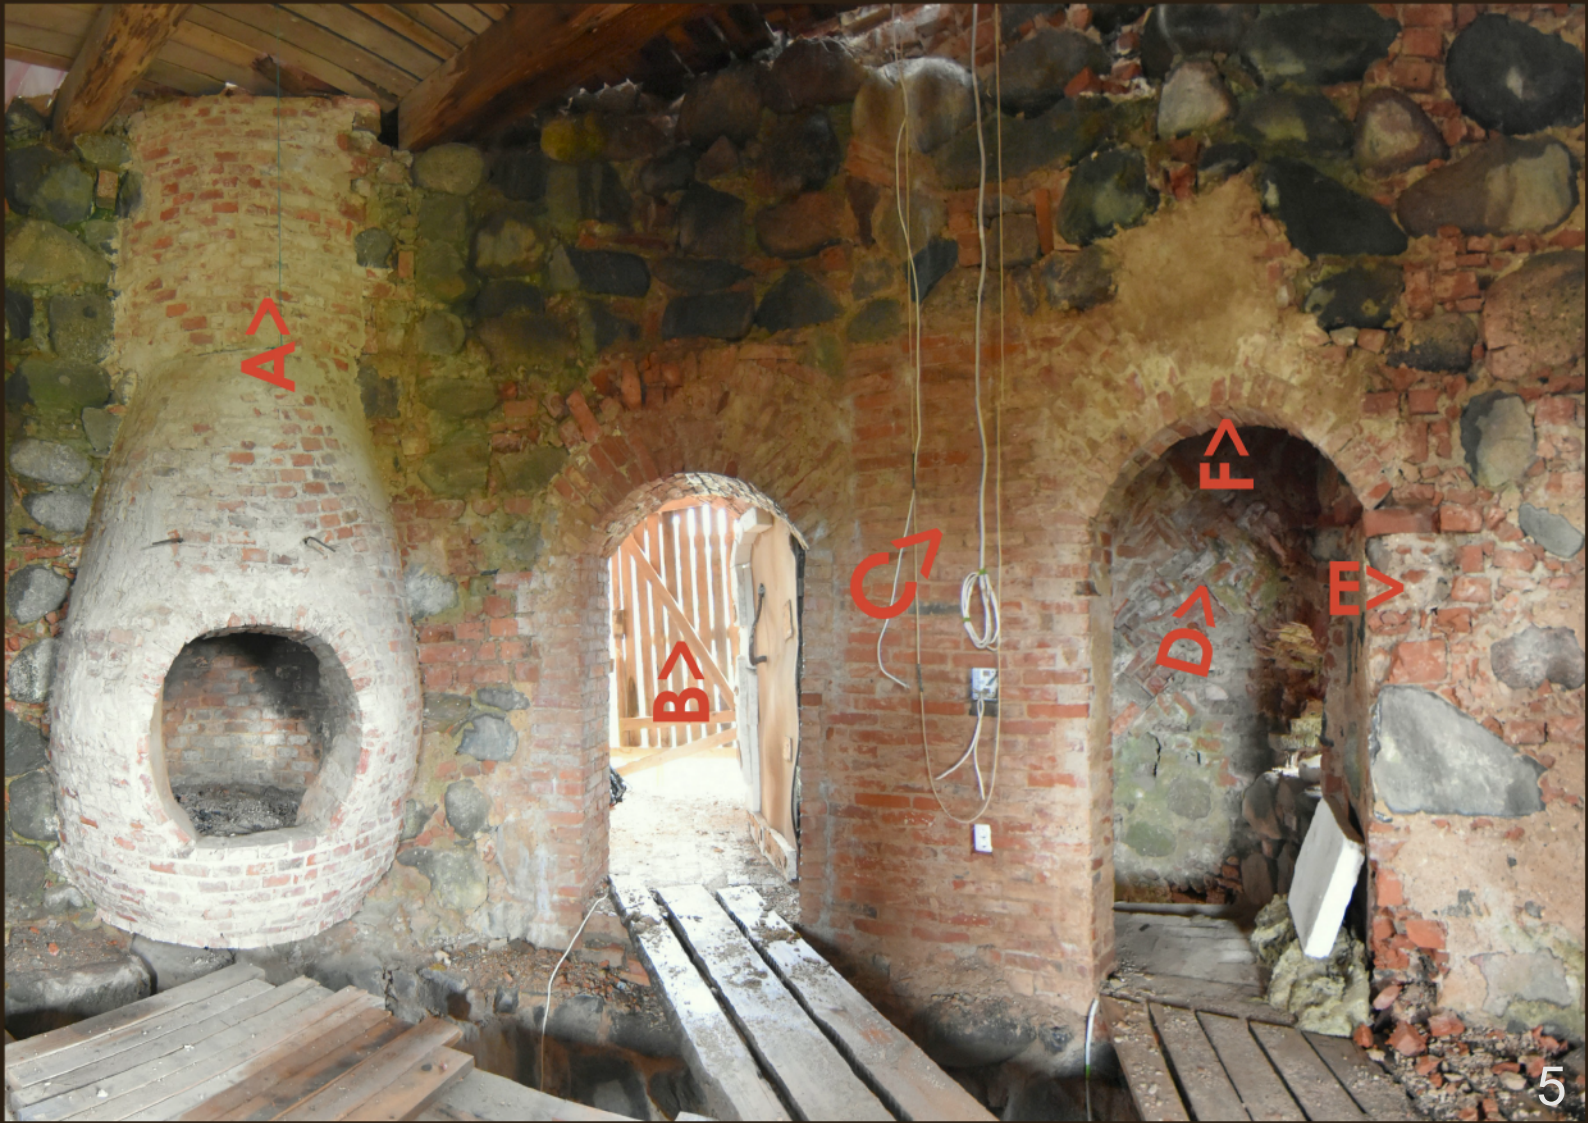
FF-5

**2. stāva D puses sienas posms pēc kritiski nepieciešamās mūra zudumu atjaunošanas:**

A – veikta oriģinālā dūmkanāla virsmu atjaunošana. Pēc amatnieku iniciatīvas izveidots projektā neparedzēts pagaidu kamīns ātrākas mūru žāvēšanas apstākļu radīšanai un kā siltuma avots pašiem amatniekiem, jo darbs biezos mūros saistīts ar pastāvīgu drēgnumu. Kamīna korpuss mūrēts no Omuļu muižas ķieģeļiem liesā mālu javā.

B- demontētais 2. stāva izejas ailes aizmūrējums pagalma pusē un atjaunotā durvju aile no torņa telpas uz priekštelpu;

C – atjaunota zudušī kāpņu telpas siena pret torņa telpu;

D – kāpņu iekšsienas fragments ar oriģinālā velvējuma fragmentu

E – saglabāts raksturīgs izdrupuma fragments ailes sānu malā – zem pirmā oriģinālā arkas ķieģeļa;

F – atjaunota arka un visa aile, izmantojot Omuļu muižas 19. gs. kūts demontāžā atgūtos ķieģeļus.

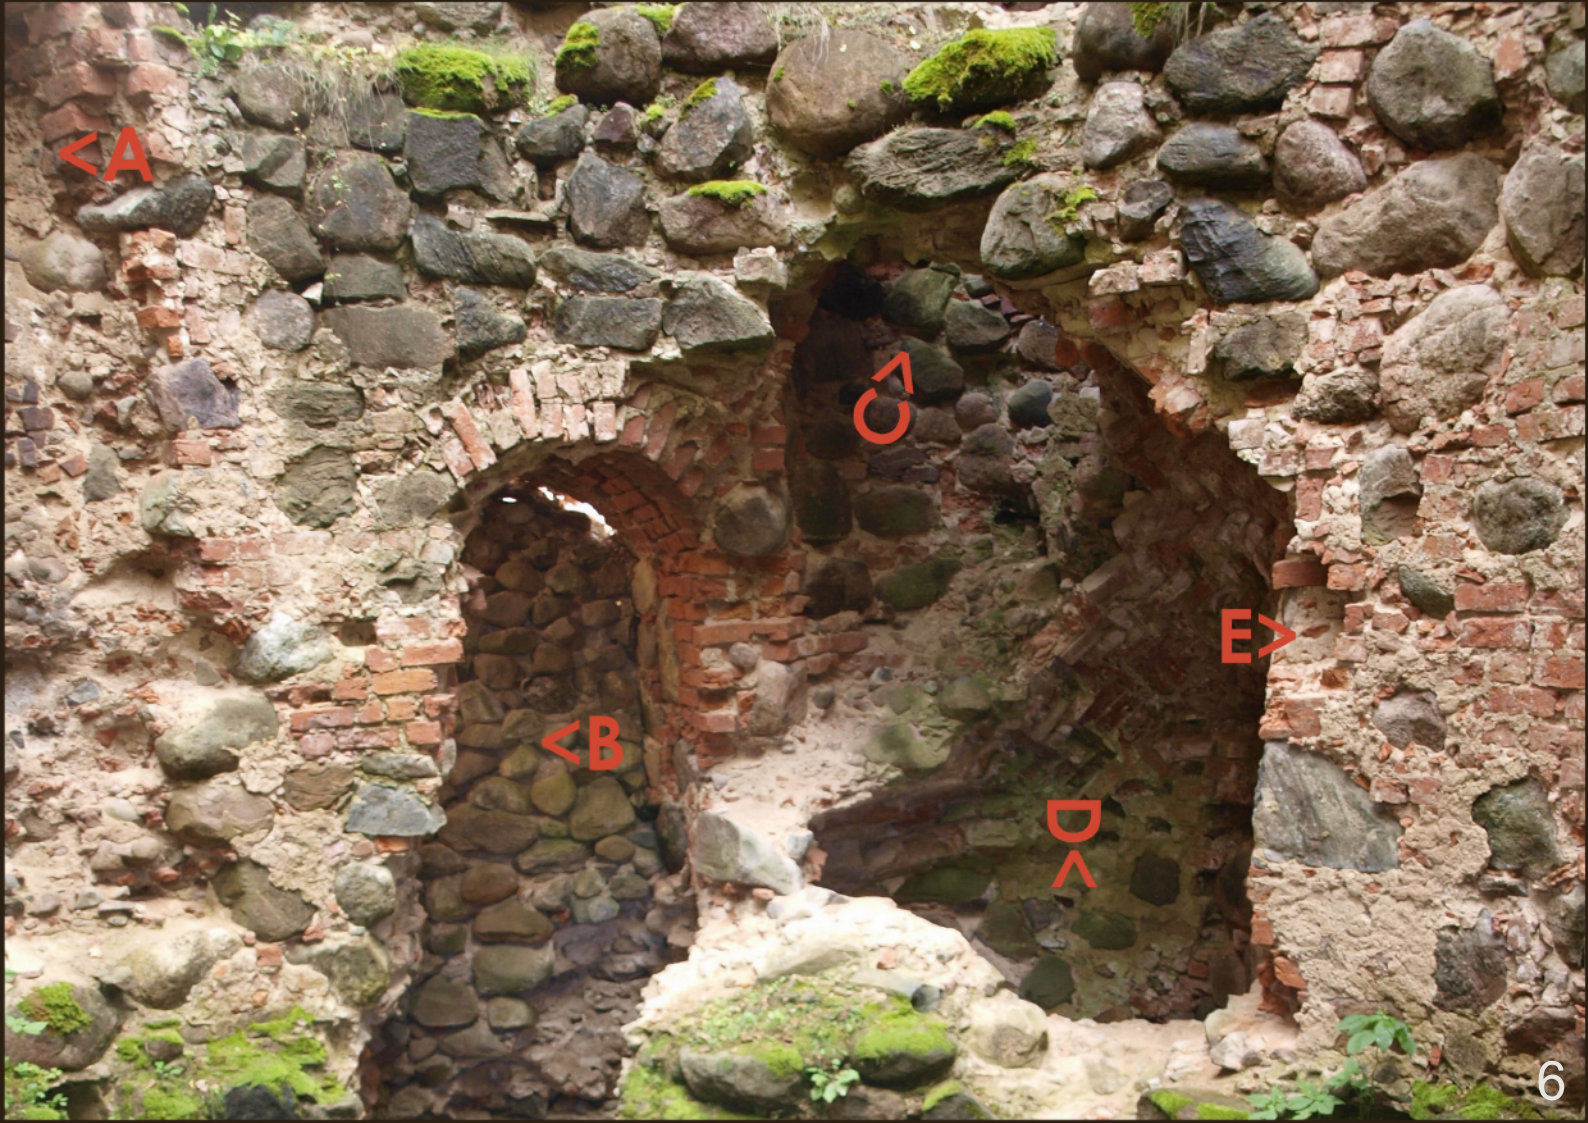
FF-6

**2. stāva D puses sienas posms pirms darbu sākuma:**

A – fragmentāri, erodētā veidā saglabājusies kamīna dibensiena un ievads dūmejā;

B - 2. stāva izejas ailes aizmūrējums pret pagalmu un daļēji saglabājusies durvju aile no priekštelpas uz torņa telpu;

C – vītņu kāpņu "stobra" ārsiena, kas redzama sakarā ar zudušo sienu starp torņa telpu un kāpnēm. Redzamas pakāpienu vietas;

D - kāpņu iekšsienas fragments ar oriģinālā velvējuma fragmentu;

E – durvju ailes labā mala ar nedaudz slīpi novietotu ailes arkas pirmo ķieģeli.

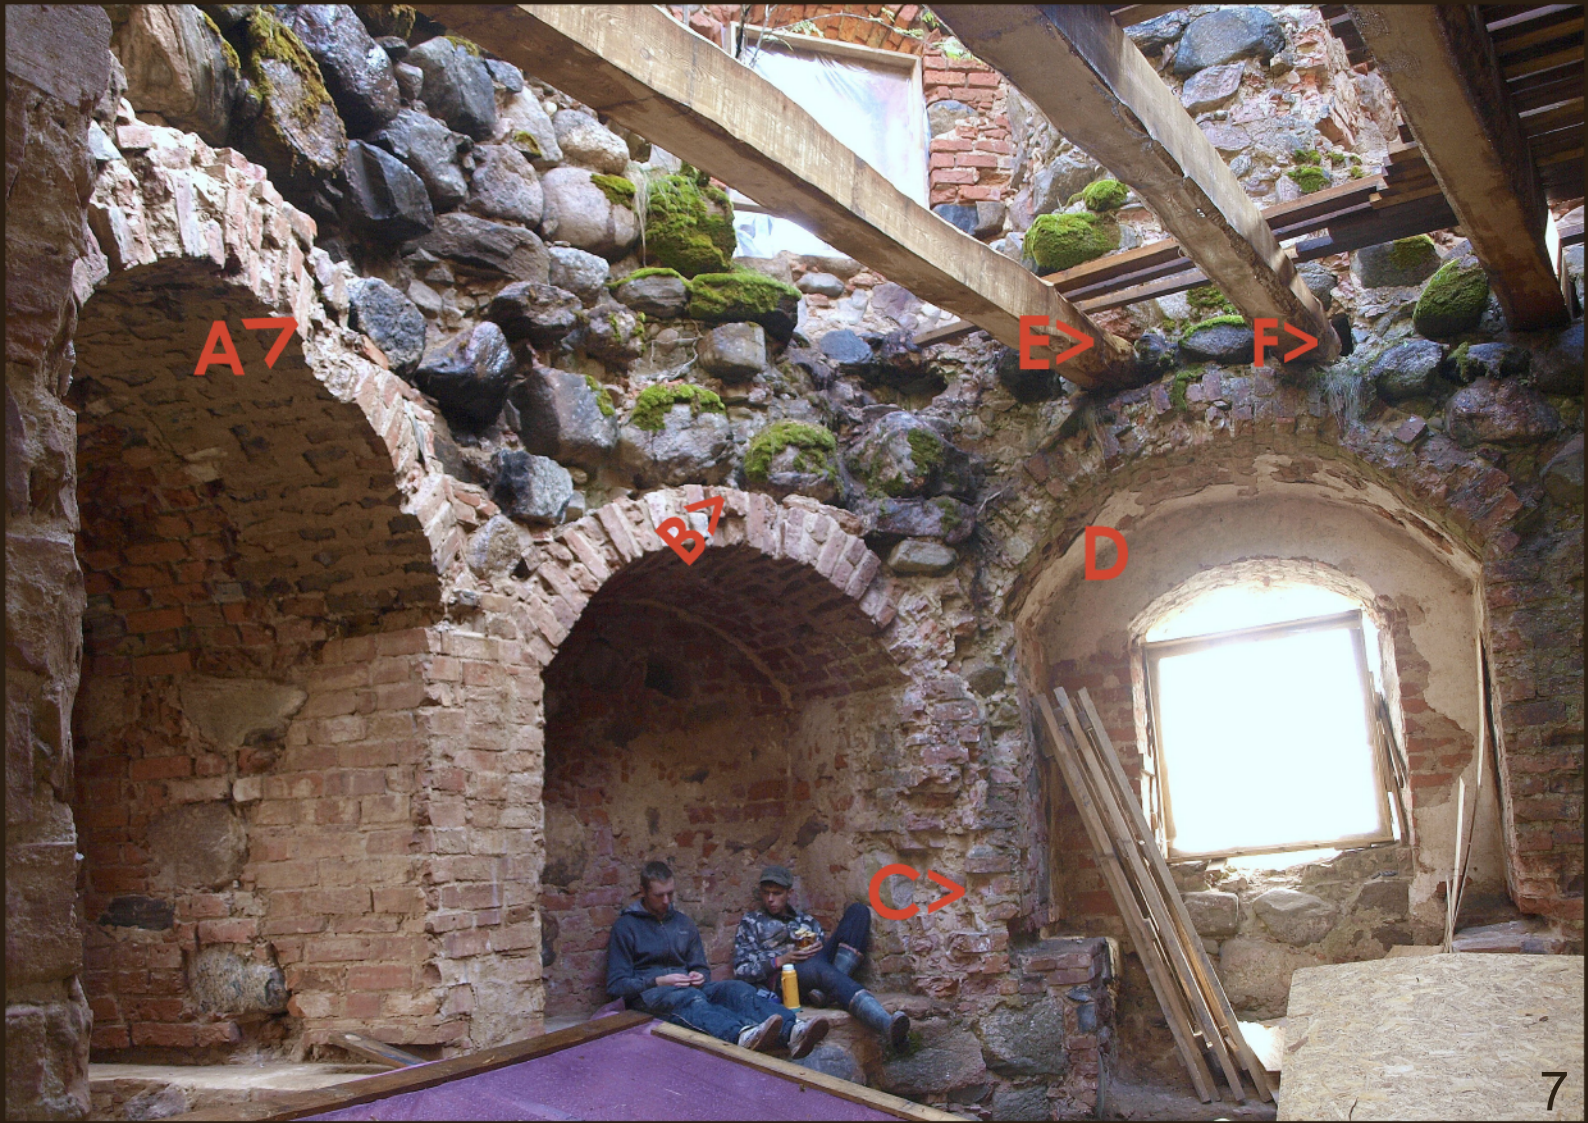
FF-7

Torņa 2. stāva R puses ailes LA-2-3, niša un LA2-4 pēc zudušo mūra daļu kritiski nepieciešamās daļas atjaunošanas:

A – atjaunotie lielgabalu šaujamlūkas arkas mūra zudumi , daļēji saglabājot defektu ainu bez bīstamības riska;

B –atjaunotie sienas nišas (sienas skapja?) arkas mūra zudumi , daļēji saglabājot defektu ainu bez bīstamības riska;

C – atjaunotie sienas nišas (sienas skapja?) sānu malu zudumi daļēji saglabājot defektu ainu bez bīstamības riska;

D – saglabājies oriģinālais velvju veidņu nospiedums;

E, F – oriģinālajās siju iebūves balstvietu ligzdās iebūvētas atjaunotās sijas.

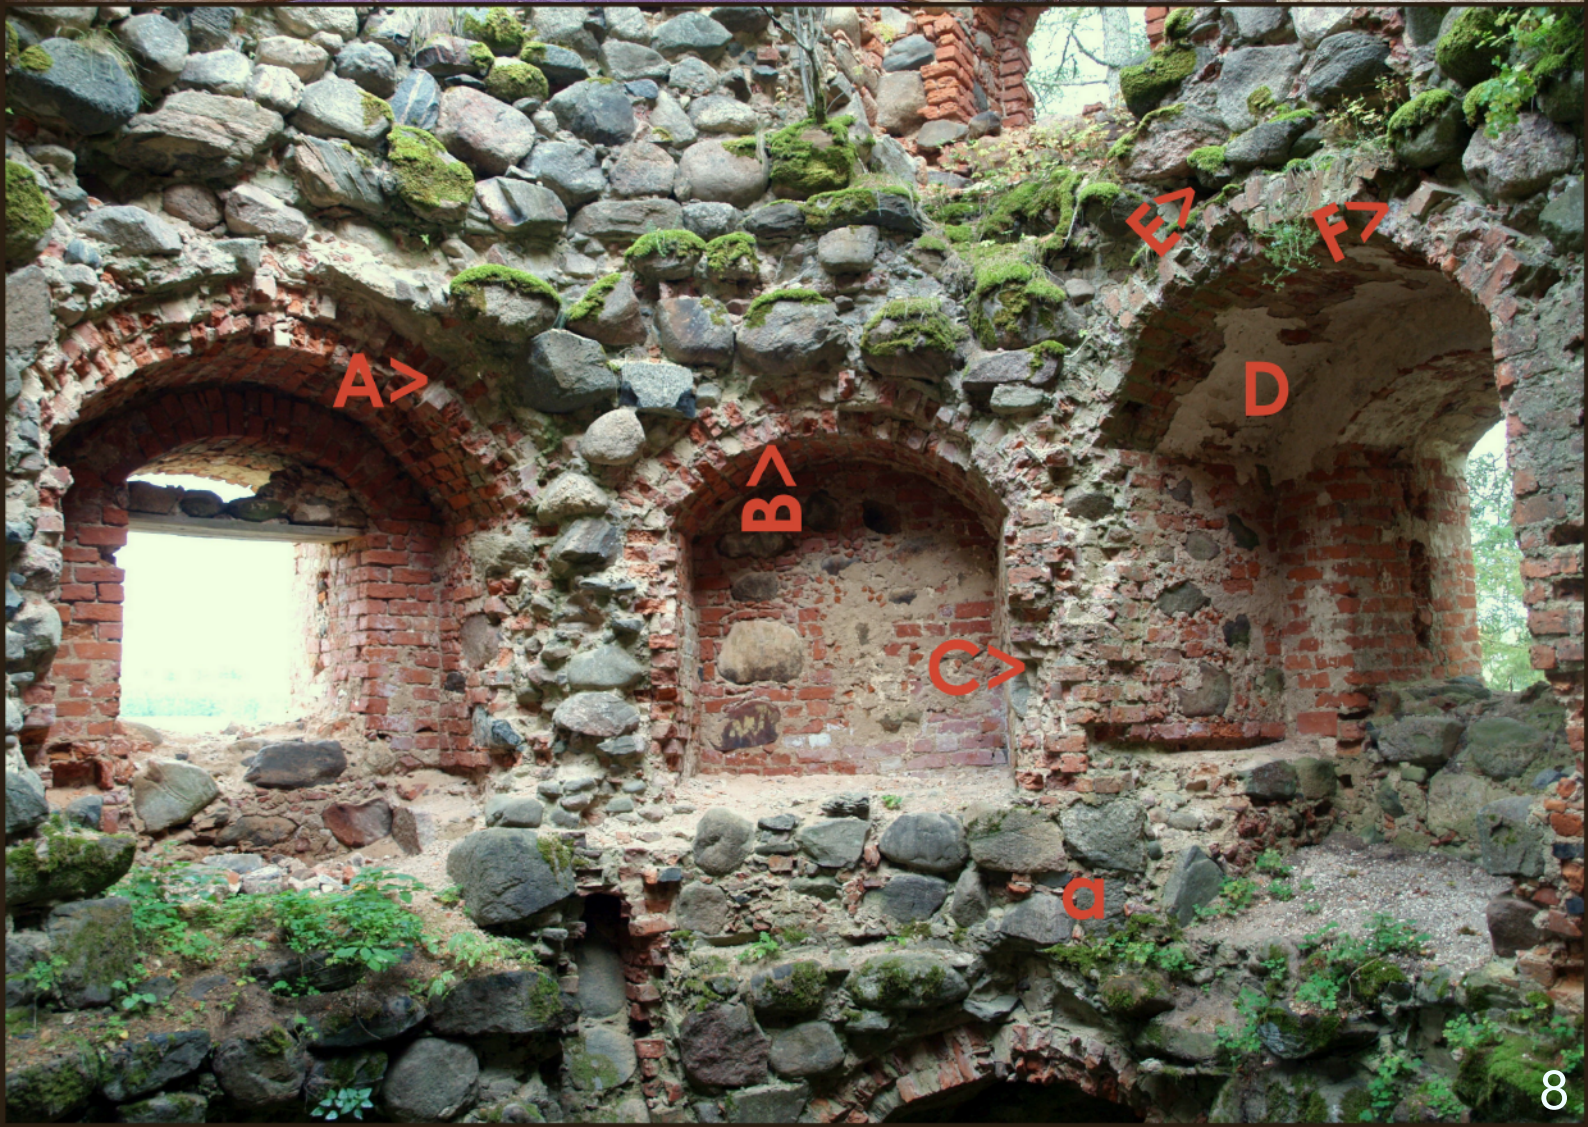
FF-8

Torņa 2. stāva R puses ailes LA-2-3, niša un LA2-4 pirms darbu sākuma:

A – lielgabalu šaujamlūkas arkas mūra zudumi līdz 1/2...1 1/2 ķieģeļu dziļumam;

B – sienas nišas (sienas skapja?) arkas mūra zudumi līdz 1/2...1 1/2 ķieģeļu dziļumam;

C - sienas nišas (sienas skapja?) sānu malu zudumi līdz 1/2...1 1/2 ķieģeļu dziļumam;

D – saglabājies oriģinālais velvju veidņu nospiedums;

E, F – oriģinālās siju iebūves balstvietu ligzdas.

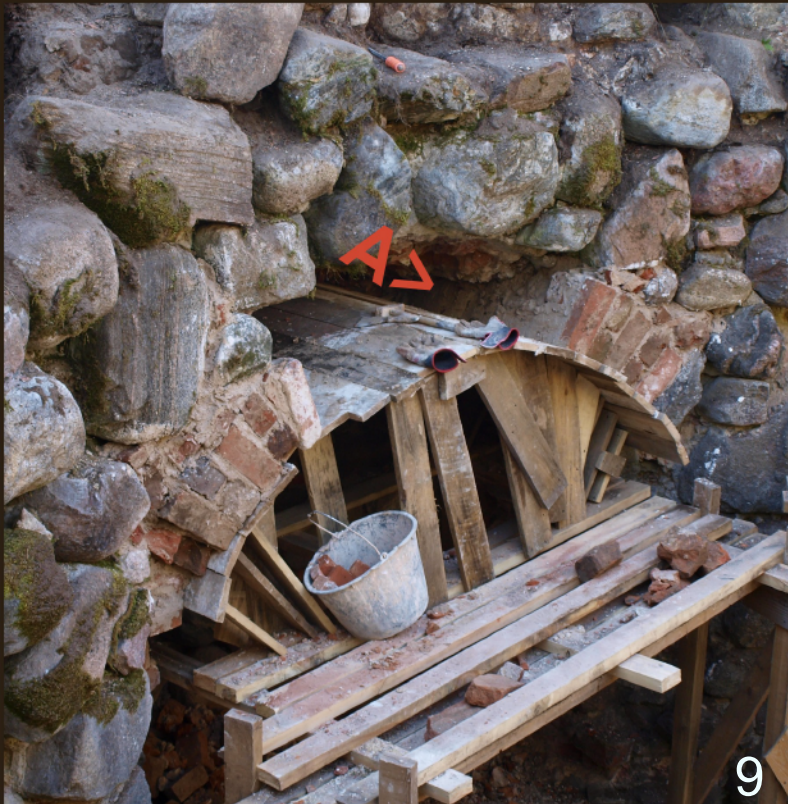
FF-9

Trešā stāva ailu arku zudumu atjaunošana. Šī stāva ailēm pirms darbu uzsākšanas arkas bija zudušas līdz 60 - 70% apjomā. Visām arkām saglabājusies arku daļa, kas tuvāka fasādes sienām. Arku atjaunošanai atbilstoši oriģinālajiem fragmentiem ierīkoti dēļu veidņi. Mūrēšanai arkas mazāk redzamajās daļās izmantoti Omuļu muižas kūts atgūtie ķieģeļi, bet priekšplaknēs lietoti izrakumos atgūti Ērgemes pils ķieģeļi.

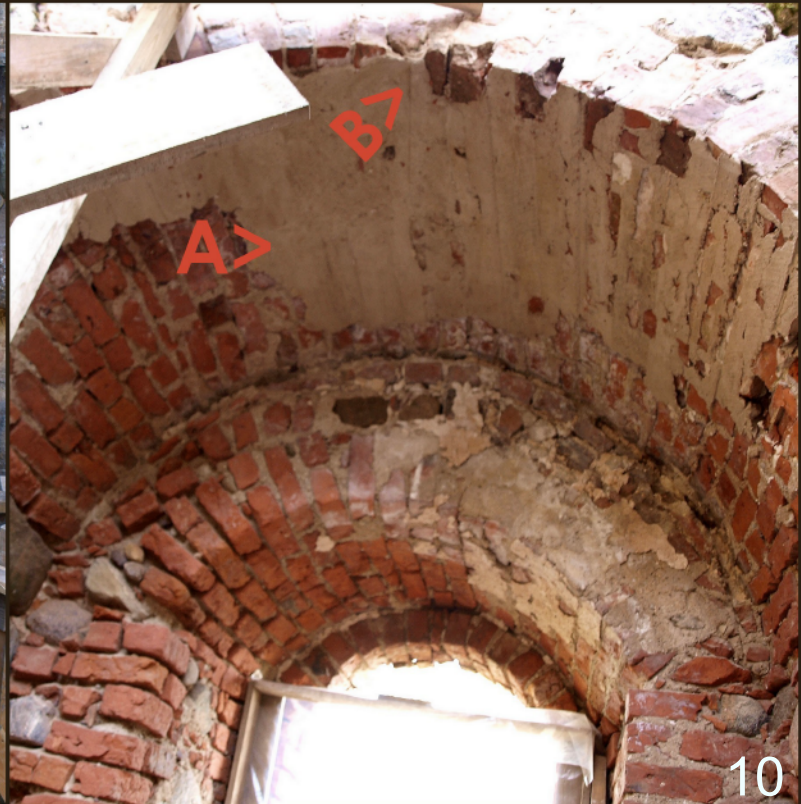
FF-10

Trešā stāva ailu arku zudumu atjaunošana.

A, B – ailes arka pēc mūrējuma atjaunošanas un veidņa demontāžas. Sekojot autentiskajai deidžošanas tehnikai un ķieģeļu iestrādei uz plānas javas "oderes", iegūtais javas "apmetuma" raksturs uz arkas virsmas identisks oriģināliem.

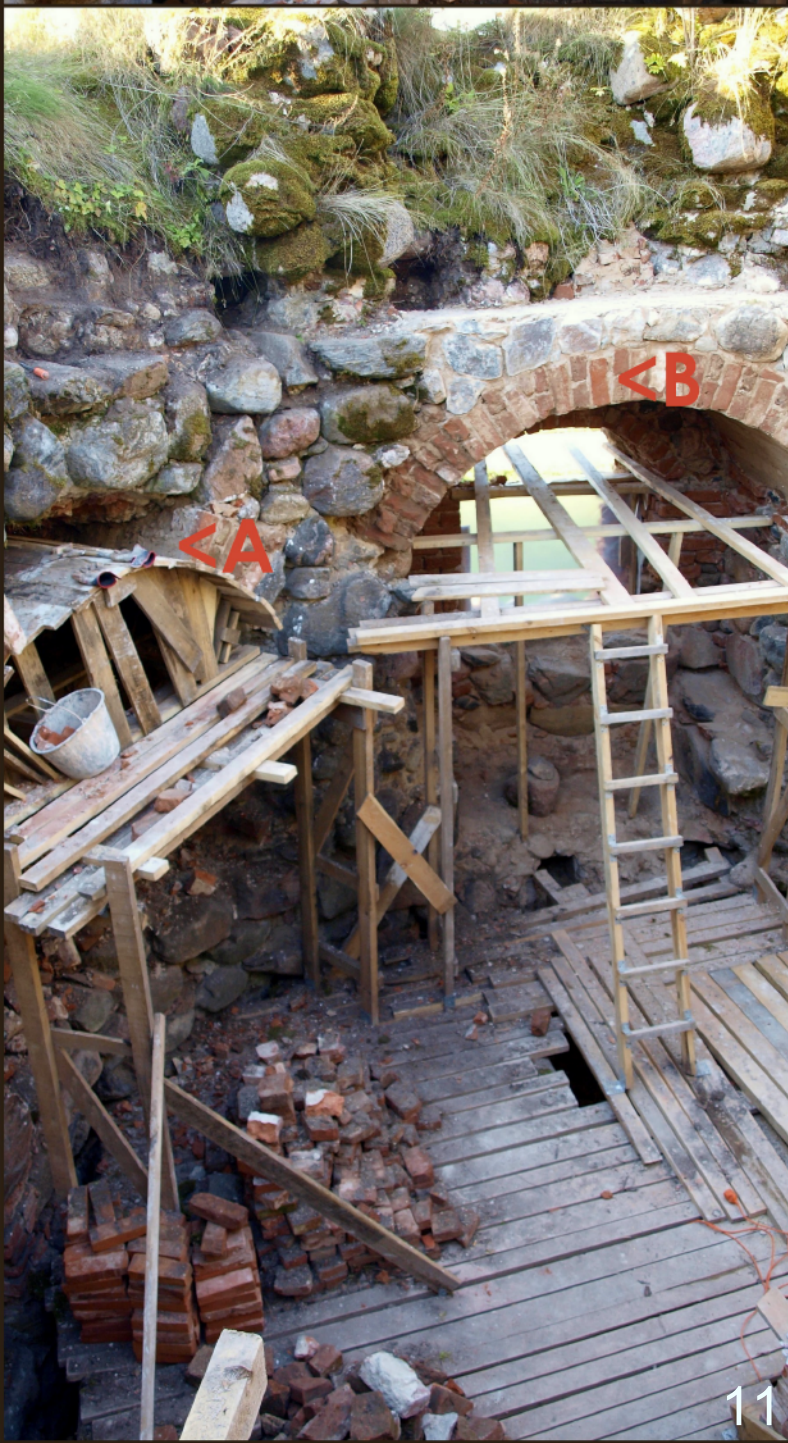
FF-11

Trešā stāva ailu arku zudumu atjaunošana.

A – arkas atjaunošana darba procesā.

B – arkas mūrējuma atjaunošana pabeigta.

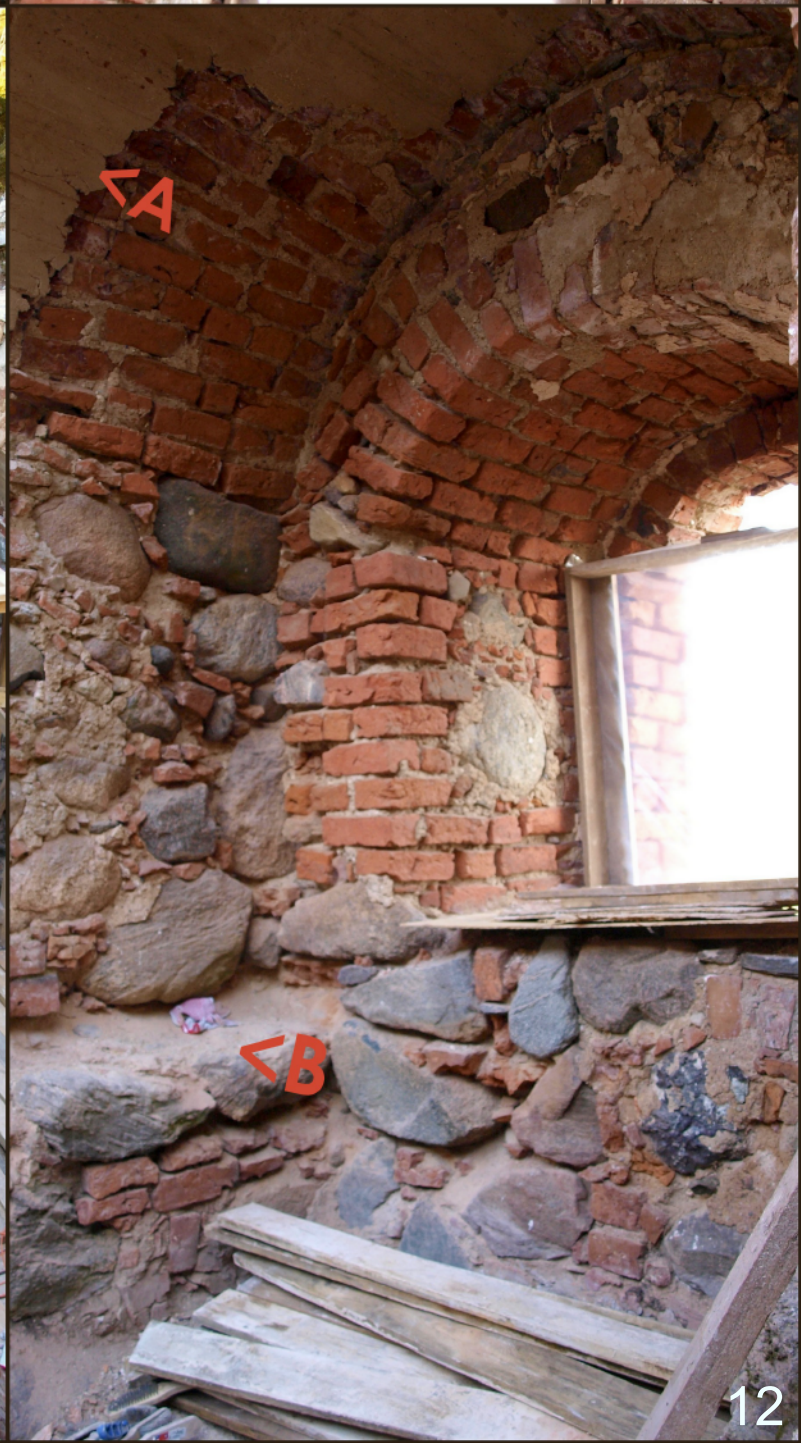
FF-12

A – robeža starp oriģinālu arkas fragmentu (pa labi) un atjaunoto posmu (pa kreisi no robežas).

B – atjaunots logailes sola mūrējums, kam vēl nepieciešams veidot augšējo izlīdzinošo kārtu un iebūvēt bieza dēļa sēdvirsmu.

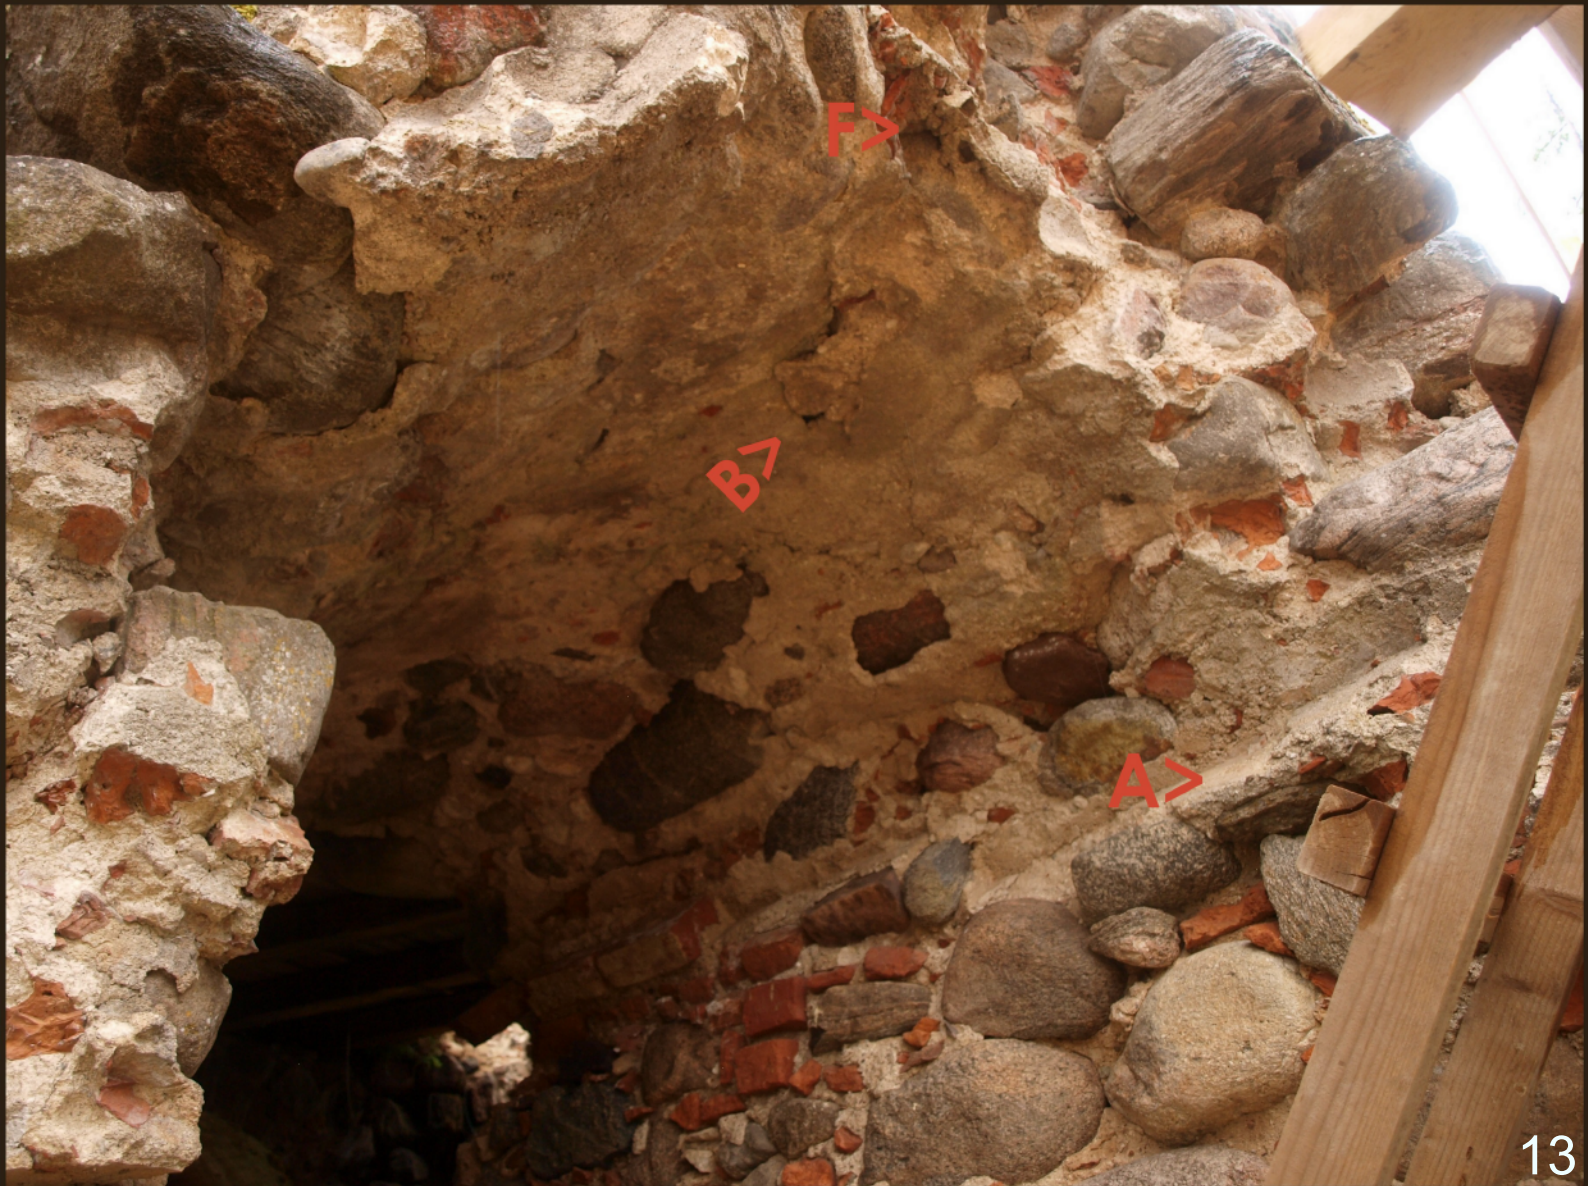
FF-13

Aile DA3-1.

Ailes augšdaļas agrāk nepieejams skats no ārējām sastatnēm darbu procesā.

A – gaitenā pārsedzes zudušās velves pirmā ķieģeļa nospiedums;

B – zudušās velves ķieģeļu nospiedumi javā;

F – velves saglabājušies fragmenti virzienā uz fasādi liecina, ka, visticamākais, velve turpinājusies arī ārpus torņa ārējās kontūras – erkerveida izvirzījumā.

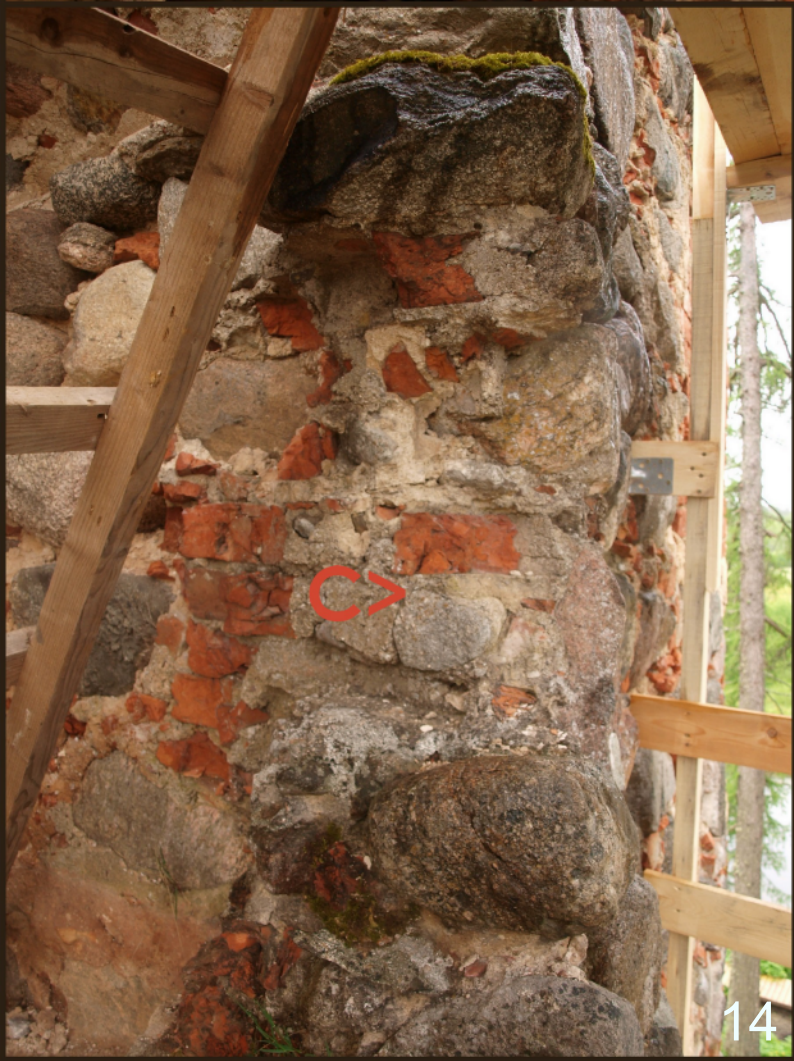
FF-14

Ailes DA3-1 vidusdaļa.

C – nospiedumi uz mūra fragmenta liecina, ka virzienā pa labu ir turpinājies ķieģeļu relatīvi plāns mūris.

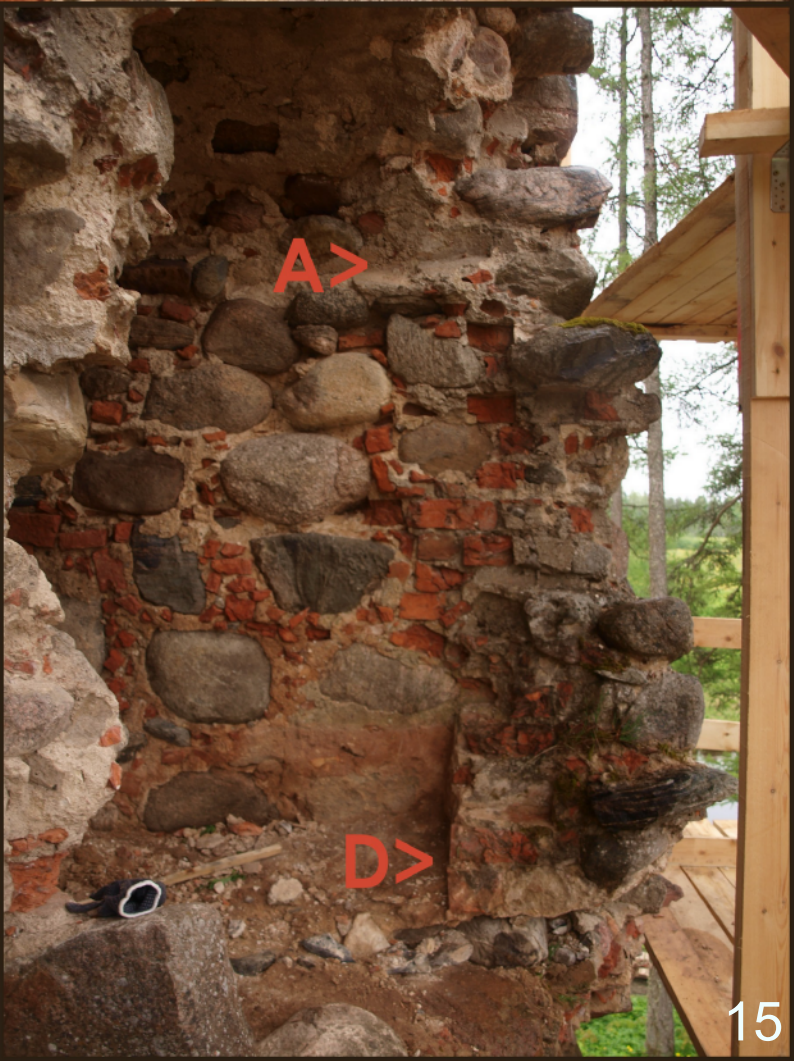
FF-15

Ailes DA3-1 lejasdaļa.

Atsedzot būvgružus konstatēts, ka gaitenā galā bijusi apm. 35 – 40 cm bieža mūra sieniņa. Citas informācijas par šīs ailes veidojumu nav.
