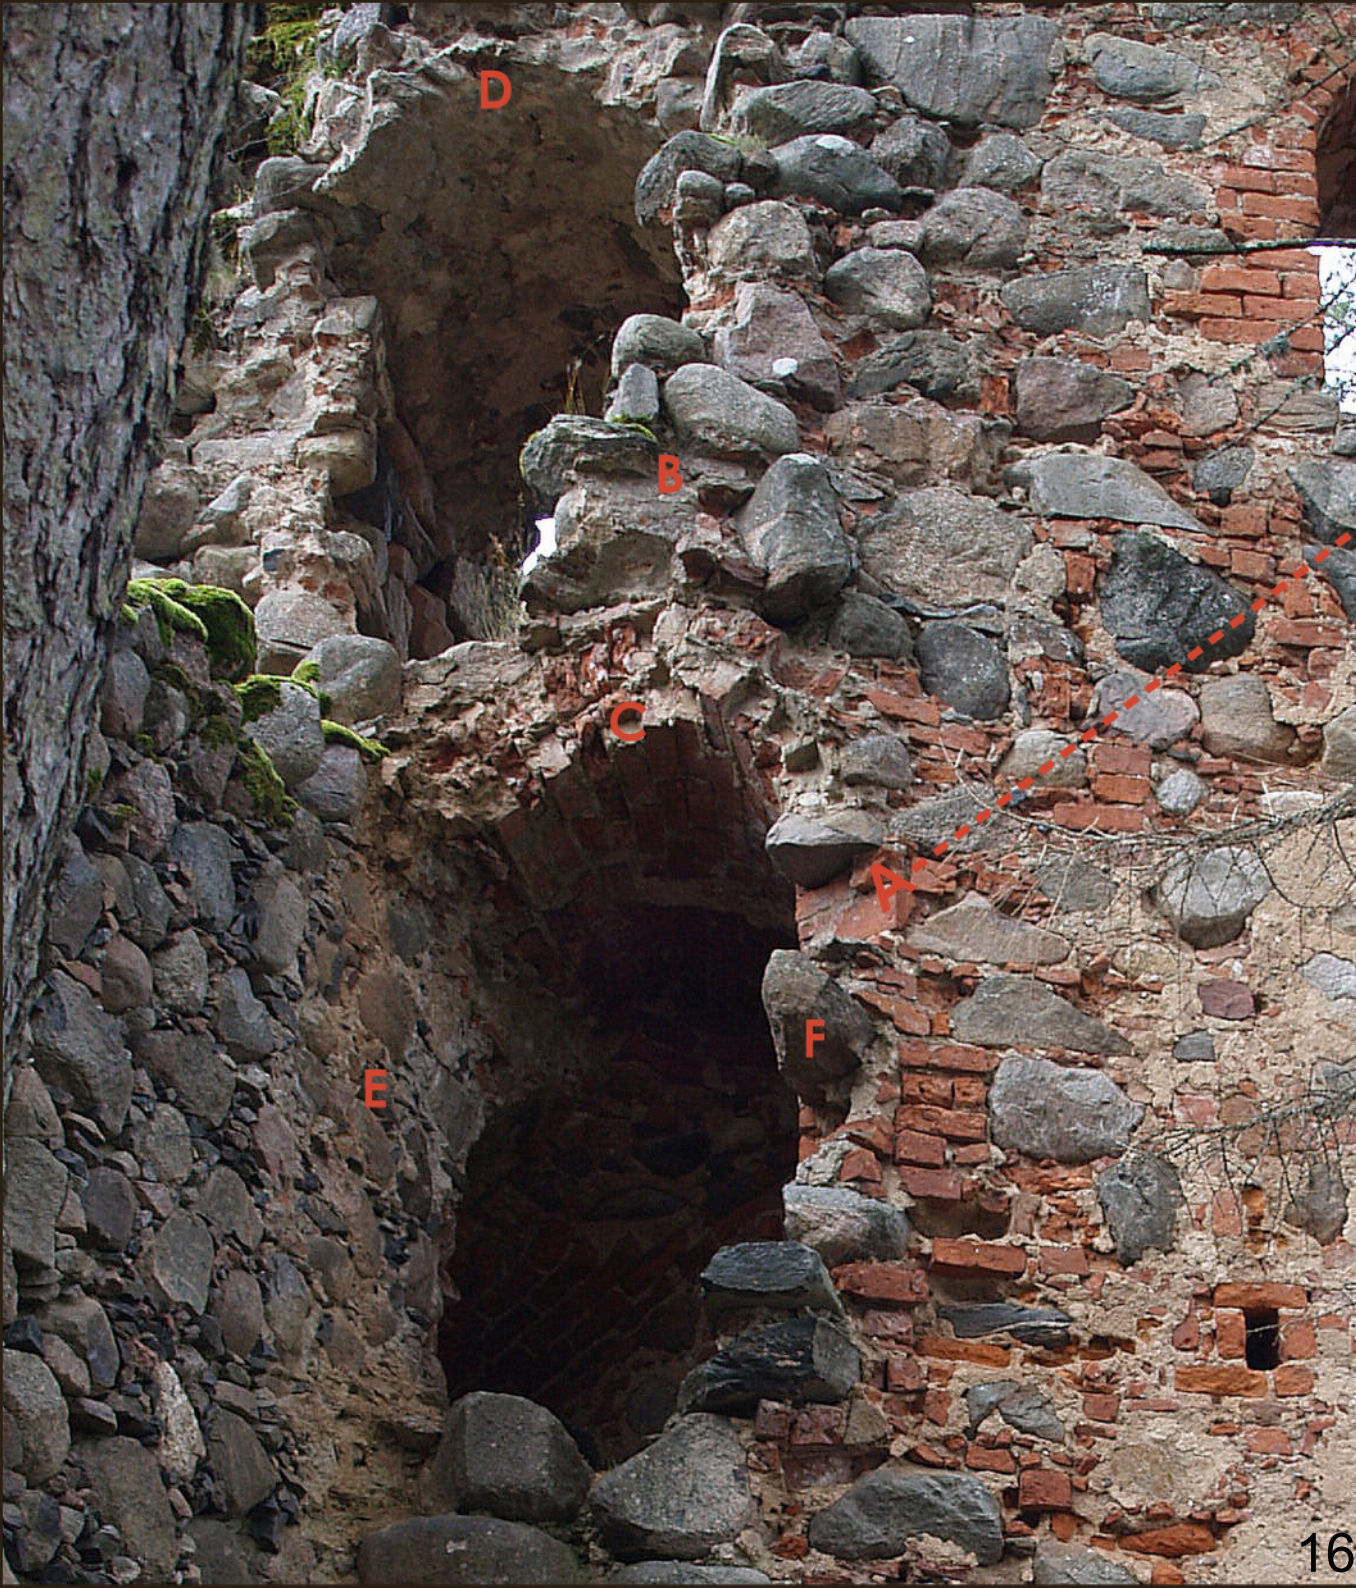
FF-16

2. un 3. stāva durvju ailes DA2-1 un DA3-1, ir divu gaiteņu sienas biezumā izejas, kas beidzas otrpus aizsargmūrim.

Dažas pazīmes liecina, ka tās varēja būt ailes uz ateju, kas bija izvirzīta ārpus torņa fasādes un konkrēti – šādas:

- abām ejām mūra biezumā velvēm nav tipiska nobeiguma durvju ailes ietvara arkas formā, bet velvēm (C1, C un D) ir tendence turpināties aiz torņa apjoma;
- ejas galā tornim ir izveidota mūra "pumpa" "B", kas visai labi nolasāma attēlā.

Fragments A1 un A-A saglabājis liecību par nelielu logaili ailu un plānu sienu, kas noslēgusi ejas galu pret ārtelpu.

Austrumu aizsargmūra fragmentā E nav novērojamas nekādas pazīmes par aprakstītā veidojuma un aizsargmūra savstarpēju sasaisti, kas, iespējams, norāda uz hronoloģiskām torņa un sienas izcelsmes atšķirībām.

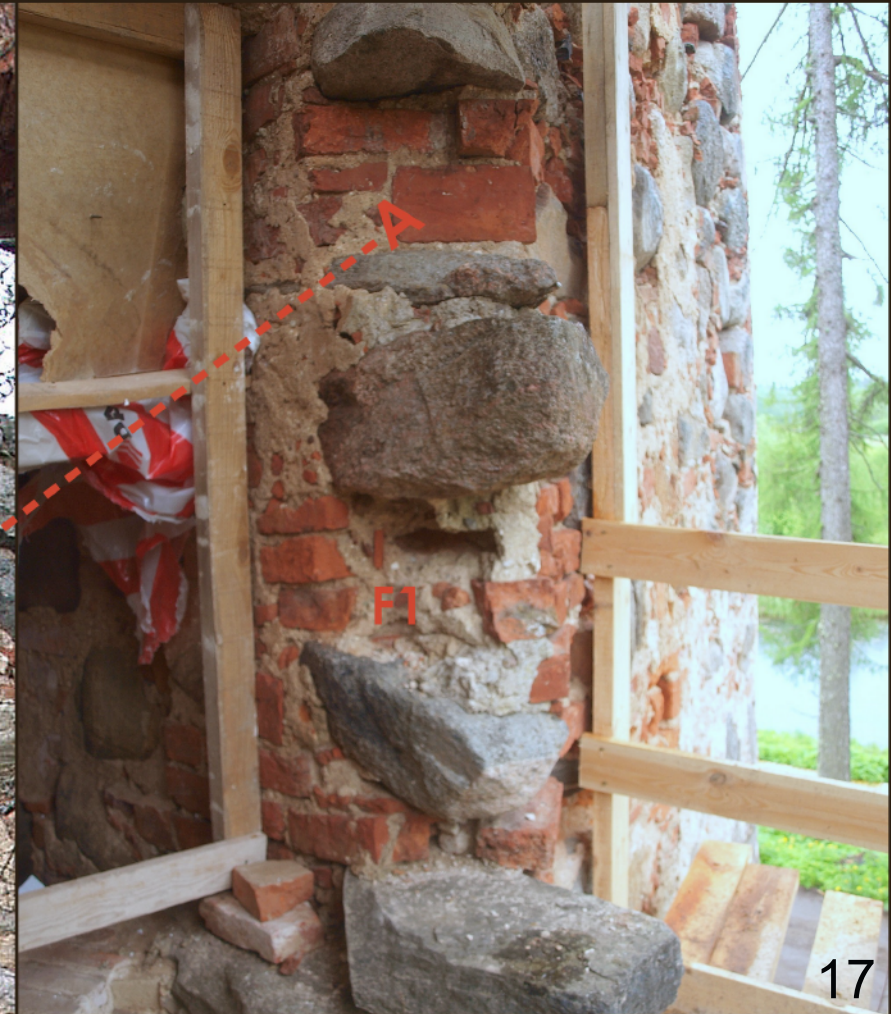
FF-17

Plānās ārsienas iesējuma akmeņi un "A" – lodziņa vieta, kas ir pārāk mazs, lai būtu pārliiecība, ka tas varēja būt šaujamlūka.

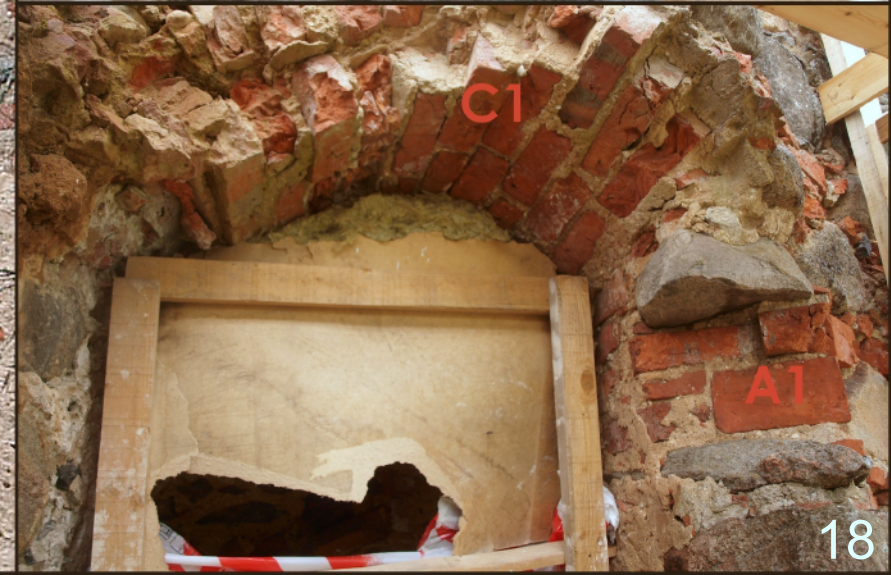
FF-18

Ķieģeļu mūra velve turpinās nedaudz ārpus fasādes cilindriskās formas plaknes.

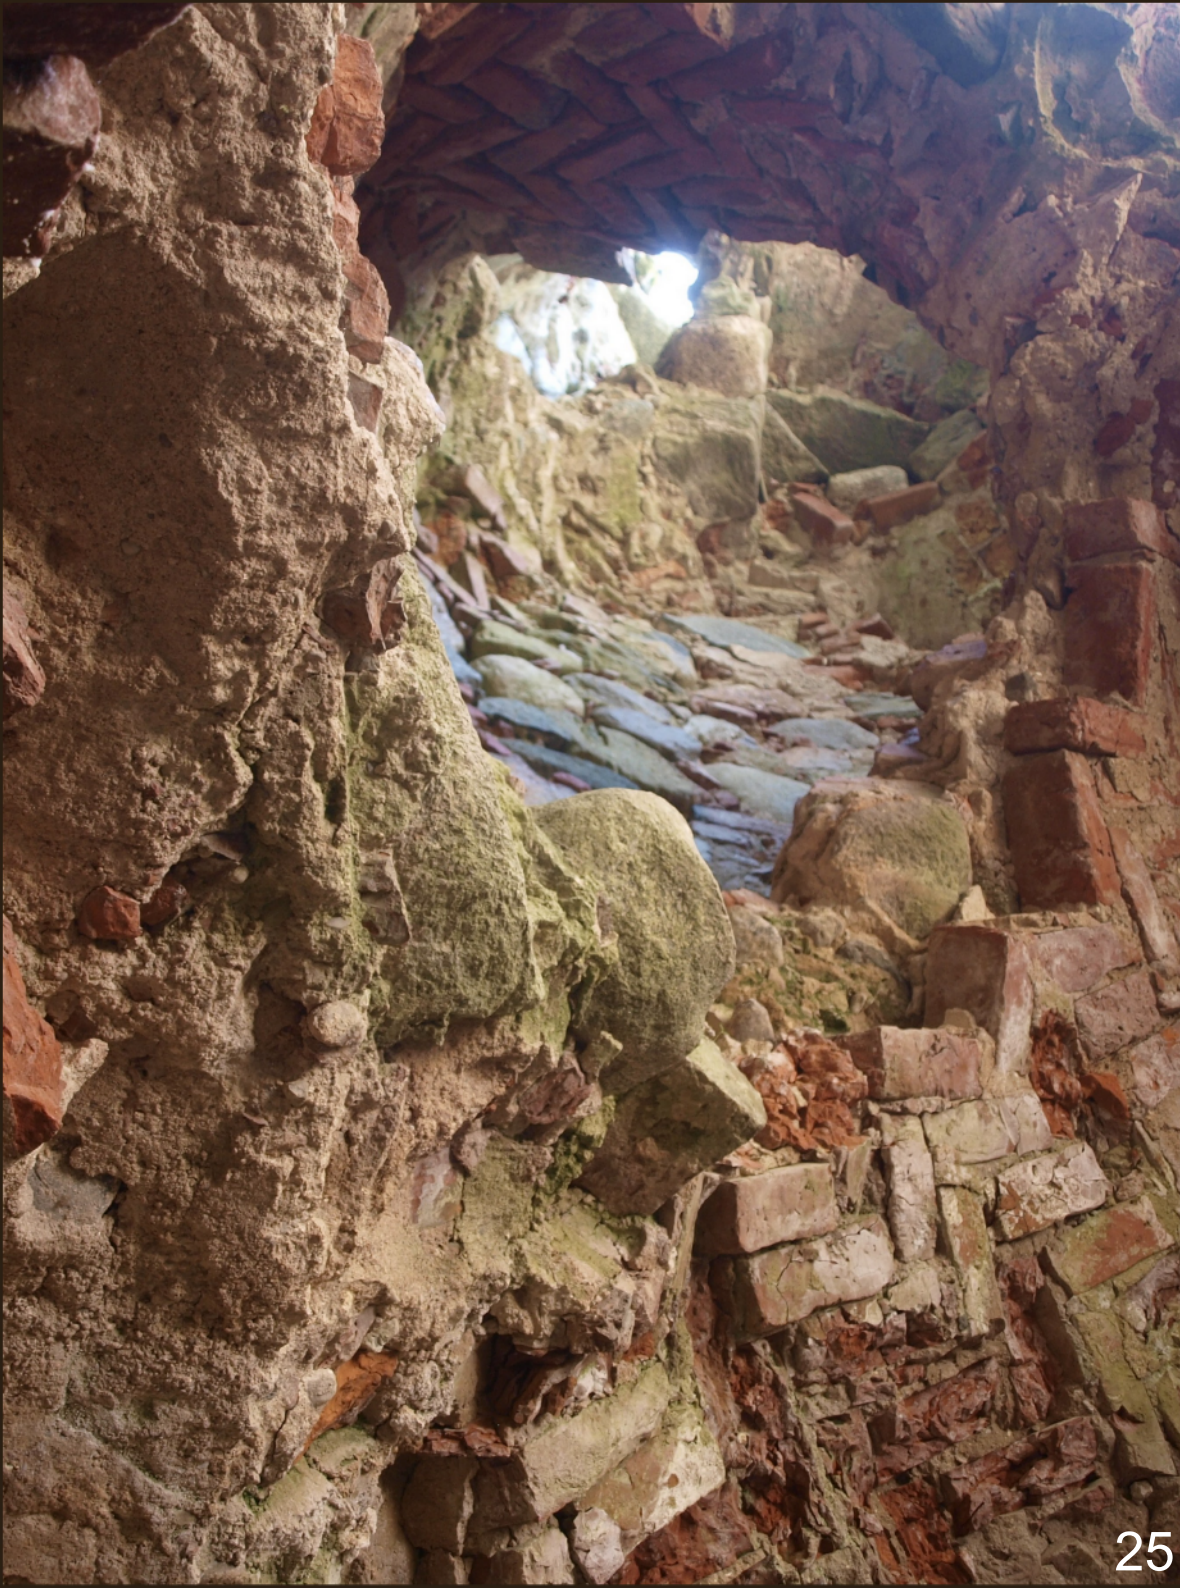
FF-25

Kāpņu telpas oriģinālā velvējuma atlieku fragments skatā no 2. uz 3. stāva līmeni.

Ķieģeļu mūrējuma "skujiņas" raksts un konkrētais fragments ir saglabāts autentiski atjaunotajā vītņu kāpņu velvēs mūrējumā. Jāatzīst, ka šī fragmenta atjaunošana pilnā mērā bija mūrnieka Normunda Pļaviņa nopelns, kas sākās ar rūpīgu visu atlikušo mūrējumu un nospiedumu apsekošanu, mūrēšanas tehnikas un secības modelēšanu un praktisko mūrēšanu, vienlaicīgi maksimāli saglabājot visus atlikušos fragmentus.

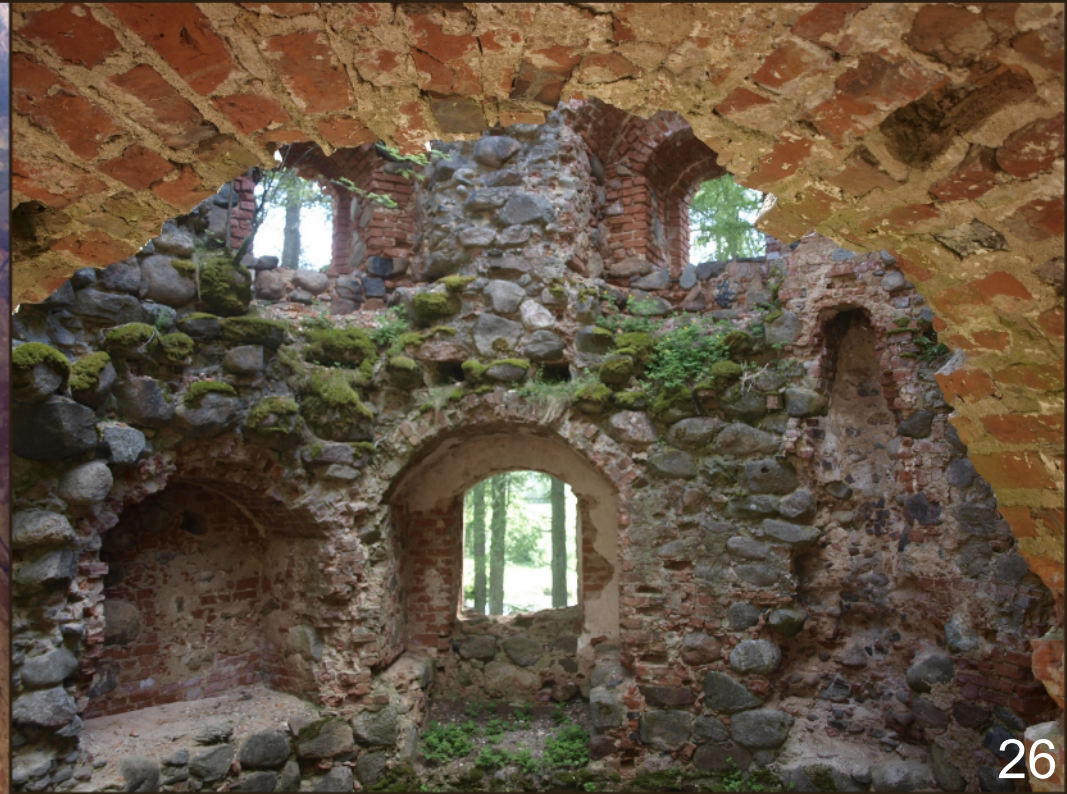
FF-26

Skats torņa iekšpusē uz bij. 2. stāva nišu, logaili LA2-4, kamīna dibenplakni un ievadu dūmejā, kā arī 3. stāva logu ailēm LA3-4, LA 3-4 pirms darbu sākuma.

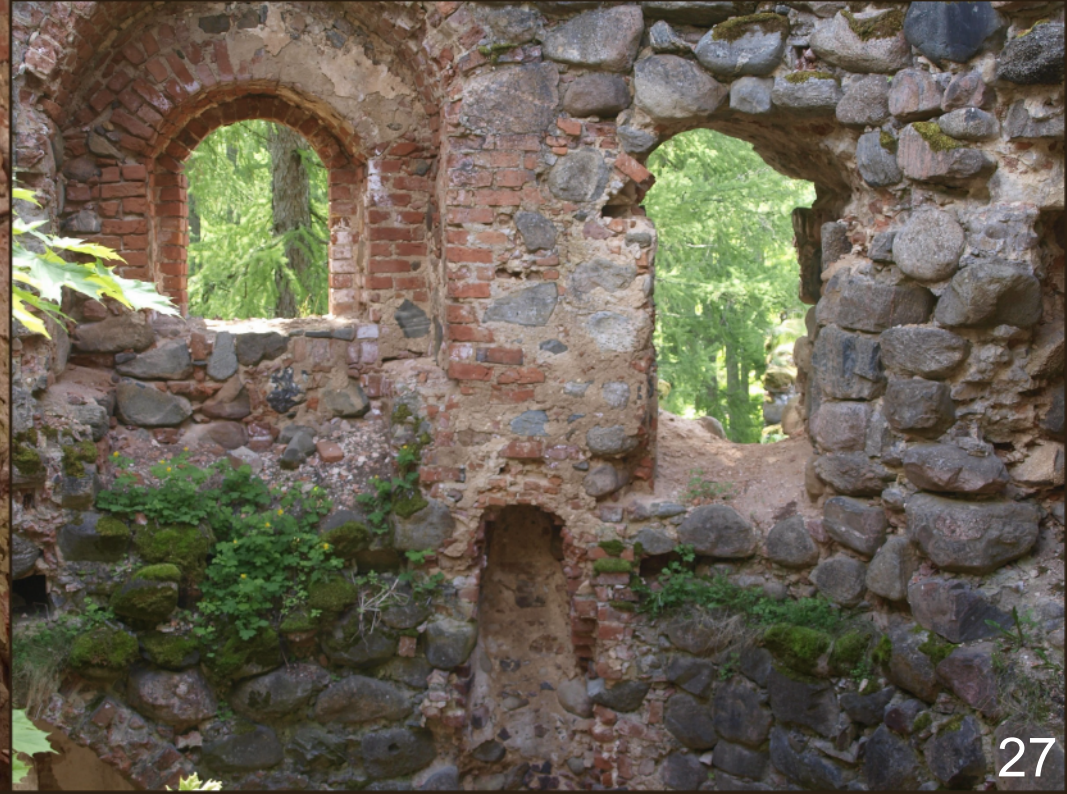
FF-27

Skats uz 2. stāva kamīna ievadu dūmejā, 3. stāva logaili LA3-4 un durvju aili DA 3-1.
