Tehniskās apsekošanas atzinums

Kārķu pamatskola, Nr. 9466 005 0245, „Kārķu pamatskola”, Kārķu pagasts, Valkas novads
(būves nosaukums, kadastra numurs un adrese)

Valkas novada dome, Līg. Nr. VND/2014/83
(pasūtītājs, līguma datums un numurs)

Atzinums izsniegts 2014. gada 25. februārī

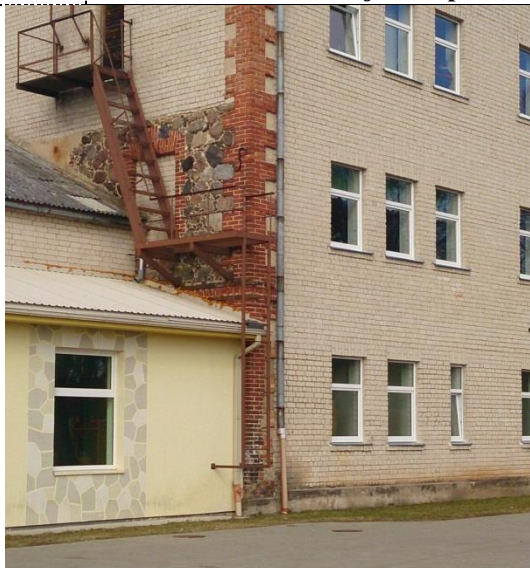
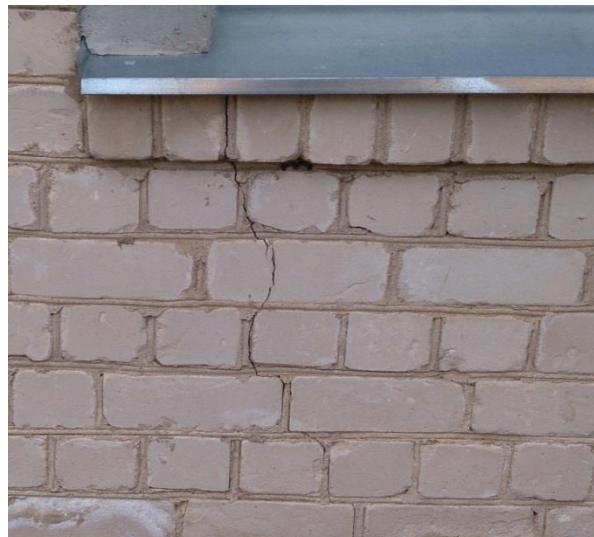
4.1. pamati un pamatne	40
<div style="display: flex; justify-content: space-around;">     </div> <p>Apsekošanas gaitā ēkas pamati un pamatne netika atsegti. Tika veikta pamatu apsekošana ēkas cokola līmenī no ēkas ārpusēs. Ēkai ir lentveida laukakmeņu mūra pamati. Virs laukakmeņu mūra pamata izveidota izlīdzinošā kārtā no cementa javas un keramiskajiem ķieģeļiem. Pamatiem tika konstatēta horizontālā hidroizolācija no bitumena ruļļu materiāla, vertikālā hidroizolācija netika konstatēta. Apsekojot ārsienas, nesošās sienas un pamatus cokola līmenī, lokālās vietās nelielā apjomā tika konstatētas plaisas nesošajās sienās, kuras radušās dēļ nevienmērīgas pamatu sēšanās.</p> <p>Apsekošanas brīdī pamatu tehniskais stāvoklis ir <u>apmierinošs</u>. Pamatnes tehniskais stāvoklis vērtējams kā <u>apmierinošs</u>. Pamatne ir atbilstoša ēkas slodzes uzņemšanai.</p> <p>Pamati cokola daļā apmesti, pamatu apmetums vietām ir atdalījies. Bojātā apmetuma vietās cokolam nepieciešams atdalīt bojāto apmetumu, kā arī obligāti nepieciešams apmest un izlīdzināt esošo apmetumu. Ēkas cokola apmetums ir <u>neapmierinošs</u> stāvoklī.</p> <p>Ēkai pa perimetru nav izbūvēta betona apmale. Ieteicams veikt jaunas apmales izbūvi.</p>

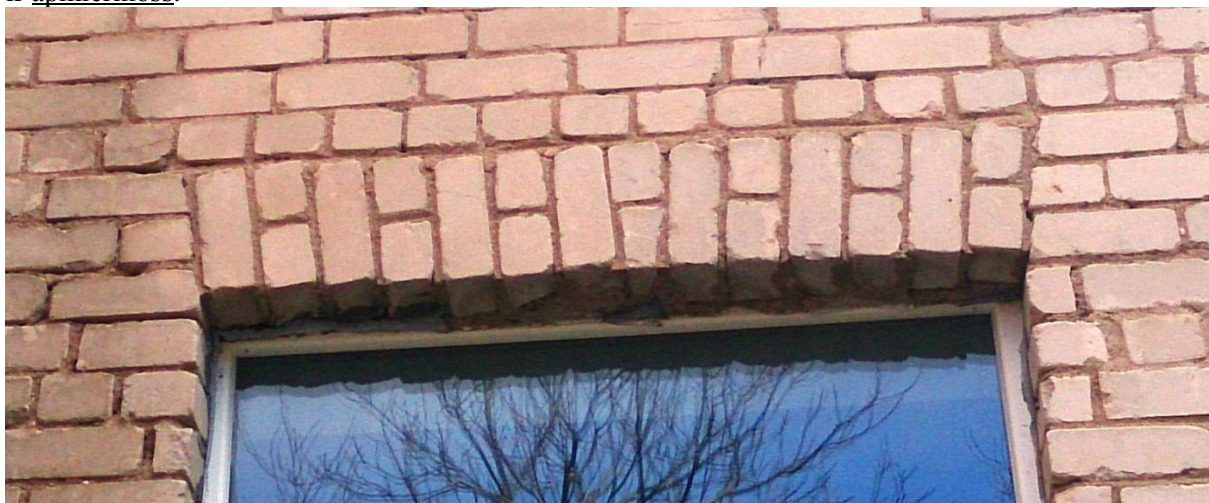
Ārsienām vietām vērojamas nelielas plaisas, vertikālas un diagonālas plaisas zem logu ailām. Plaisu atvērums 0,5mm līdz 2mm. Caur plaisām mūra sienām ir lieli siltuma zudumi. Novēroto plaisu intensitāte un atvērums ēkas sienu konstruktīvo stāvokli kopumā būtiski nepasliktina. Pirms fasāžu siltinājuma izbūves plaisas nepieciešams aizdarīt, lielākām plaisām, kuru atvērums >2mm veikt to konstruktīvu nostiprināšanu ar tērauda stiegrām, risinājumu precizēt renovācijas/rekonstrukcijas projekta dokumentācijā.

Mūra sienām konstatēti mitruma bojājumi, bojāta ēkas noteksisatēma no ēkas jumta lietusūdens noplūst uz sienu konstrukcijām tās bojājot, sienas daļēji mitruma piesātinātas.

Vietām sienu ķieģeļu mūrim lokāli ķieģeļu nodrupumi un mūra šuvju bojājumi logu ailu stūros, kā arī zem palodzēm.

Ēkas ārējo sienu siltumpretestības koeficienti neatbilst noteikumiem par Latvijas būvnormatīvu LBN 002-01 „Ēku norobežojošo konstrukciju siltumtehnika”, kā rezultātā ēkai ir ievērojami siltuma zudumi. Vērst uzmanību uz esošā mūra stāvokli. Ārsienu plaisas platākas par 6 mm aizpildīt ar kaļķu – cementa javu, bet plaisas līdz 6 mm platumā aizpildīt ar injicēšanas metodi. Kopumā sienu tehniskais stāvoklis ir apmierinošs.

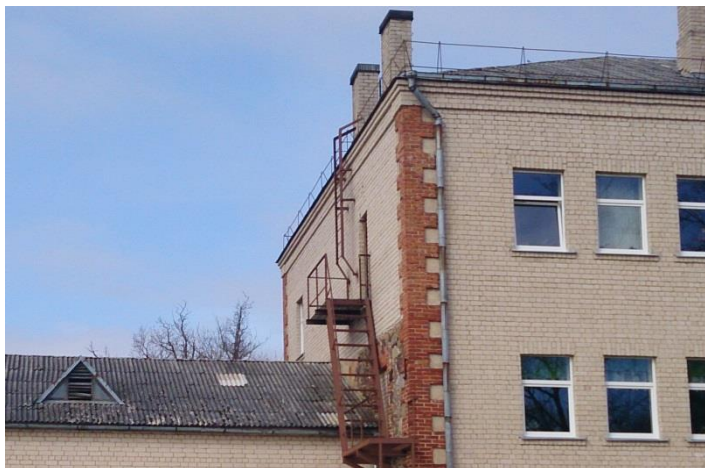
Ēkas skolas daļā ir četrslīpņu jumta konstrukcija, bet ēkas sporta zāles daļā divslīpņu jumta konstrukcija. Jumta nesošās konstrukcijas veidotas no koka kopnēm un spārēm, kas balstās uz jumta krēsla. Uz spārēm atrodas latojums un dēļu klājs, uz tā jumta segums - azbestcementsa viļņotās loksnes. Jumta segums laika gaitā ir nolietojies un to Eiropas Savienības teritorijā ir aizliegts izmantot.

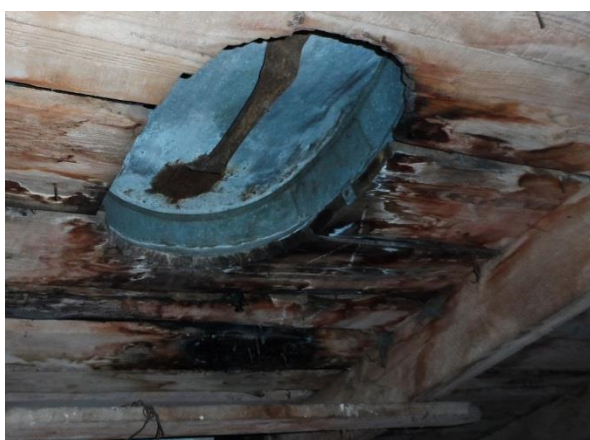
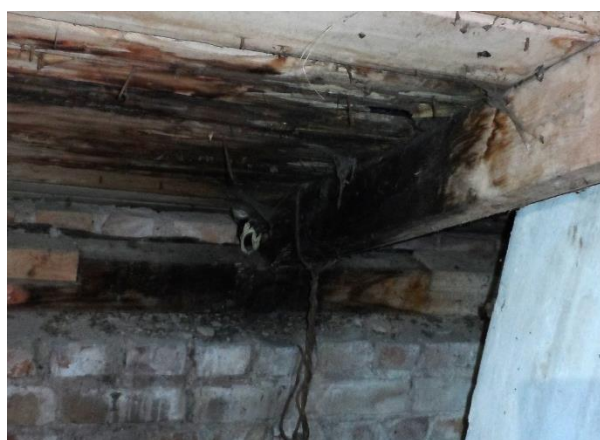
Jumta konstrukcija ir nosacīti apmierinošā stāvoklī, ar nelielām lokālām mitruma un trapes pēdām. Jumta segums nenodrošina savu funkciju – lietussūdens necaurlaidību. Jumta seguma remontu nav iespējams veikt pilnā apjomā, nemainot visu jumta segumu, jo azbestcementsa viļņotās loksnes vairs nav pieejamas Eiropas Savienības teritorijā. Nepieciešams veikt jumta konstrukcijas remontu – veidot latojumu ar konkrētām jumta segumam piemērotu soli un uzklāt jaunu jumta segumu, piemēram, bezazbesta šifera loksnes (ar atbilstošu atbilstības deklarāciju). Veicot būvdarbus, nepieciešams vēlreiz pārbaudīt spāru stāvokli – nepieciešamības gadījumā bojātās vietas protezēt. Uz koka konstrukcijām lokālās vietās redzamas mitruma pēdas – obligāti nepieciešams novērst mitruma nokļūšanu uz konstrukcijām. Jumta seguma tehniskais stāvoklis vērtējams kā neapmierinošs.

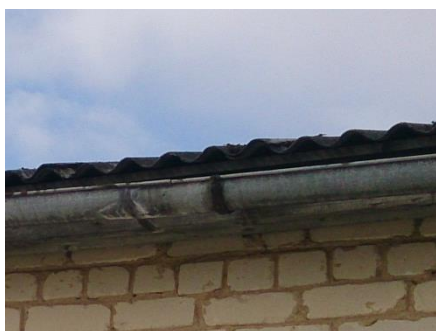
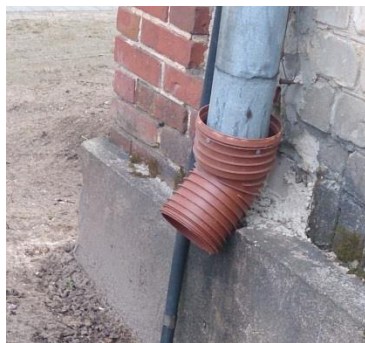
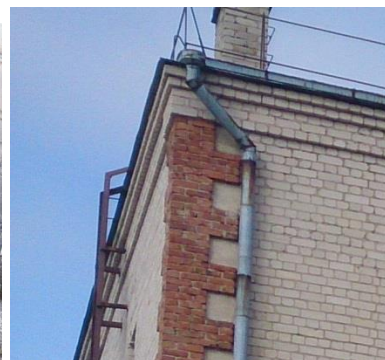
Lietus ūdens novadīšanas sistēma izbūvēta no cinkota skārda tekņēm un notekām. Lietus ūdens teknes un notekas ir korodējušas un tās ieteicams demontēt un vietā izbūvēt jaunas. Lietus ūdens noteksisstēmas tehniskais stāvoklis vērtējams kā neapmierinošs.

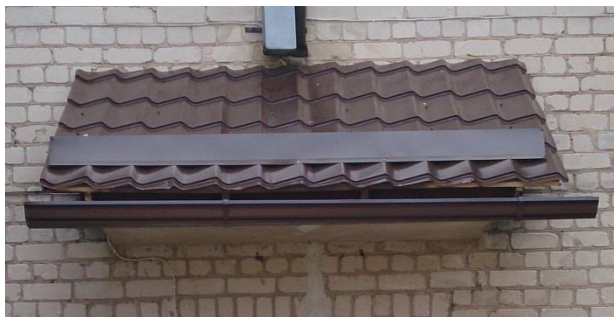
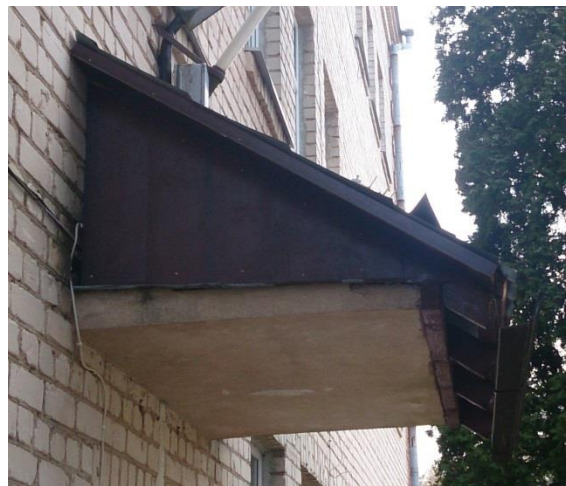
Ieejas mezglu jumtiņi ēkas Rietumu un Austrumu fasādēs - saliekamā dzelzsbetona elementu plātnes, kas stiprinātas un balstītas ķieģeļu mūra sienās. Ir veikts jumtiņu remonts un ir izbūvēts jauns jumtiņu iesegums - profilētā tērauda loksnes uz koka karkasa un izbūvēta lietus ūdens tekne. Kopumā jumtiņi ir tehniskā stāvoklī.

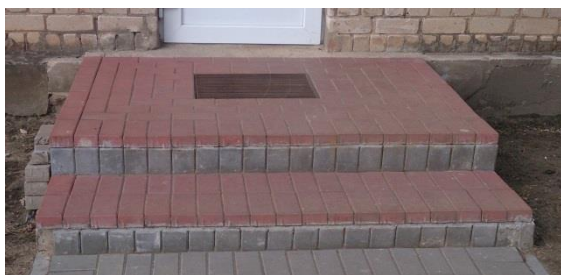
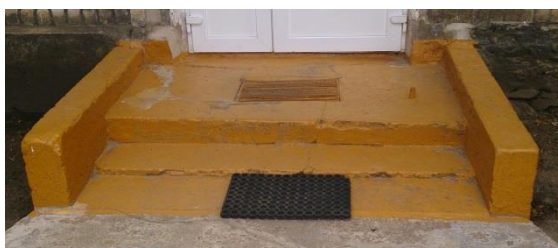
Ieejas mezglu lieveņi ēkas Austrumu fasādēs veidoti no monolītā betona ar betona bruģakmens iesegumu, Rietumu fasādē veidoti no monolītā betona. Ieejas lieveņi Rietumu fasādē saplaisājis, to nepieciešams izbetonēt no jauna.

Kopumā ieejas mezglu lieveņi Austrumu fasādē apmierinošā tehniskā stāvoklī, Rietumu fasādē neapmierinošā tehniskajā stāvoklī.

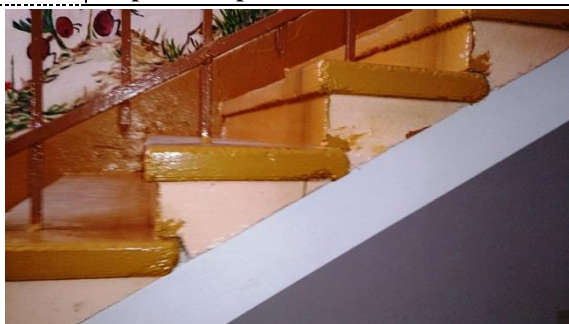
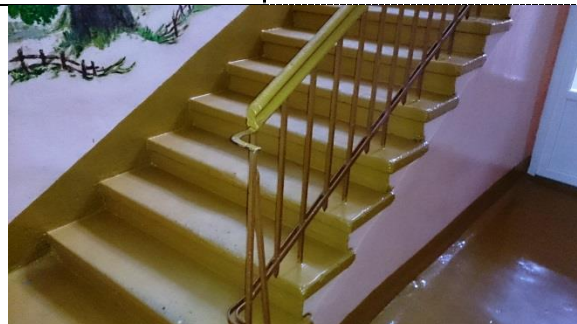
Ēkas iekšējās kāpnes saliekamā dzelzsbetona elementi, kāpņu laidī metāla profilu. Kāpņu pakāpienu un kāpņu laukumiņu virsmas krāsotas, krāsojums nedaudz nodilis, pakāpieniem nelieli izdrupumi. Kāpņu dzelzsbetona elementu būtiskas deformācijas vai bojājumi nav novērojami. Kāpņu margas - metāla konstrukcijas ar vertikāliem un horizontāliem metāla norobežojošiem elementiem un koka materiāla margu rokturu uzlikām. Margu tērauda elementi krāsoti, krāsojums vietām nolupis.

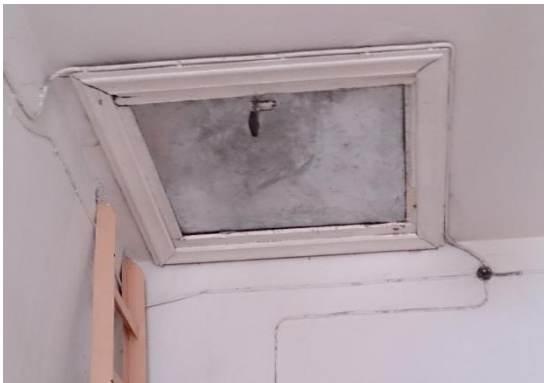
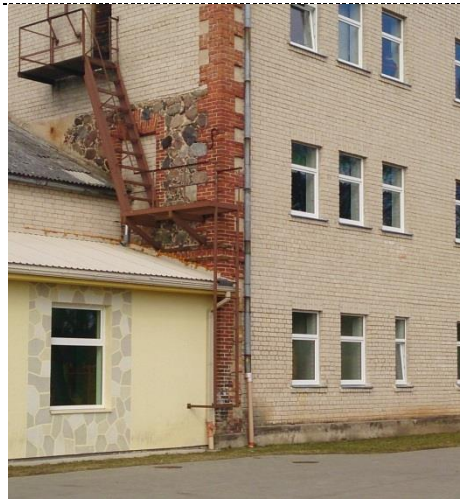
No ēkas trešā stāva Dienvidu fasādē izbūvētas ārējās evakuācijas kāpnis. Kāpņu laukums, laidis, pakāpieni un kāpņu margas tērauda elementi.

Ēkas iekšējās dzelzsbetona kāpnis apmierinošā, starpstāvu kāpņu laukumi apmierinošā tehniskā stāvoklī, margas apmierinošā tehniskā stāvoklī. Ārējās evakuācijas kāpnis un kāpņu laukumiņš apmierinošā tehniskā stāvoklī.

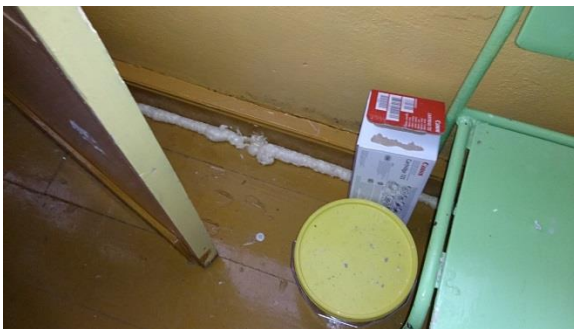
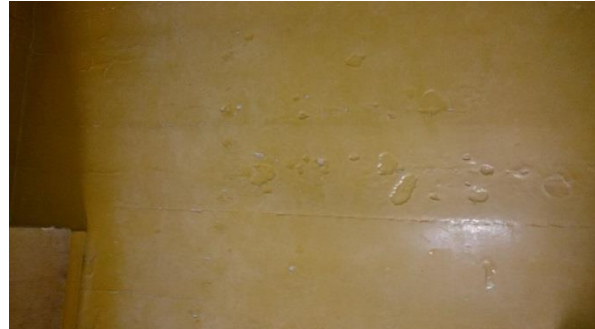
Ēkā kopumā izbūvētas koka grīdu segums krāsots ar eļļas krāsu

Grīdas krāsojums vietām nodrupis. Zemgrīdas daļa vēsturiski ir bijusi vēdināma, atsevišķās vietās starp ārsienu un grīdas konstrukciju izveidojusies šķirba, kas ekspluatācijas gaitā ir aizpūstas ar poliuretāna putām.

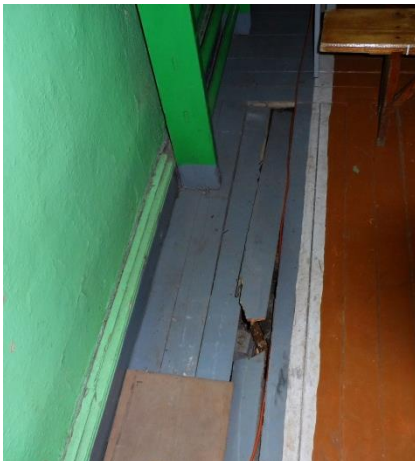
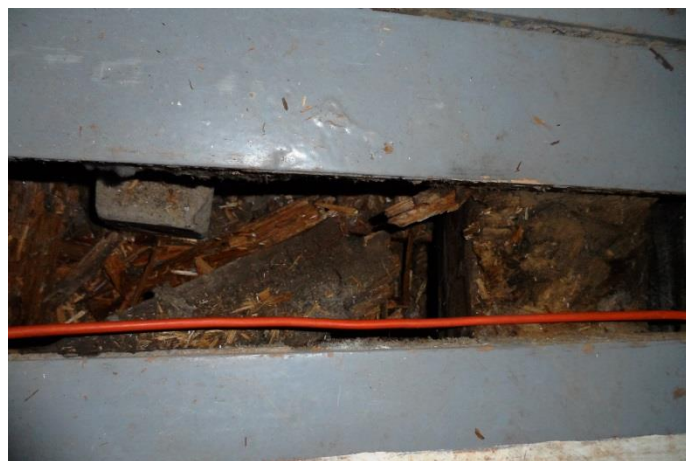
Sporta zāles daļā konstatēti satrupējuši grīdas dēļi un grīdas balsta konstrukcija, kas liecina par to ka grīdas hidroizolācija nav izbūvēta.

Pirmā stāva grīdas uz grunts siltuma pretestība ir nepietiekoša, neatbilstoša LBN 002 -01 „Ēku norobežojošo konstrukciju siltumtehnika” prasībām. Nepieciešama pirmā stāva grīdu demontāža, jauna grīdu ierīkošana, siltināšana, horizontālās hidroizolācijas ierīkošana. Ēkas grīdas konstrukcija skolas daļā nosacīti apmierinošā, grīdas konstrukcija sporta zāles daļā neapmierinošā stāvoklī.

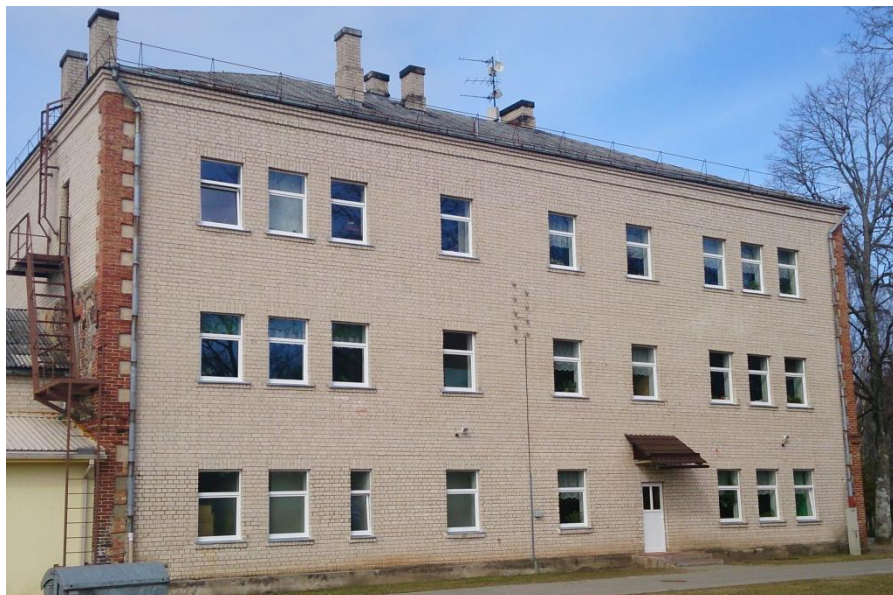
Ēkas ārdurvis ir mainītas, uzstādītas PVC konstrukcijas durvis ar un bez stiklojuma. Izejas durvis uz evakuācijas izeju koka konstrukcijas.

Iekšējās vārtveru durvis, koka konstrukcijas, nolietojušās ar pazeminātu energoefektivitāti. Nomainītās ēkas ārdurvis kopumā apmierinošā tehniskā stāvoklī, nomainītās ārdurvis neapmierinošā stāvoklī, vārtveru durvis daļēji neapmierinošā stāvoklī.

Siltuma zudumu samazināšanai koka vārtveru iekšdurvis nepieciešams nomainīt pret jaunām durvīm ar palielinātu siltumnoturību.

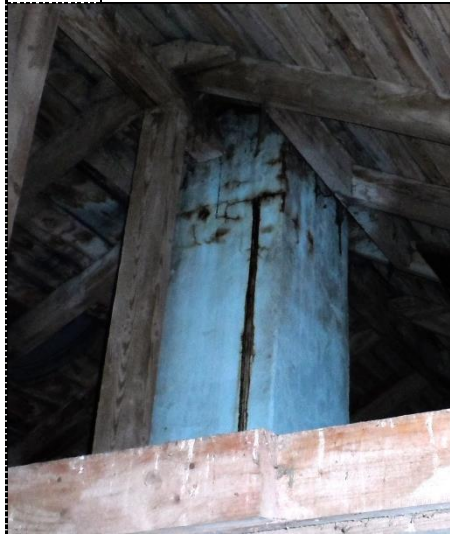
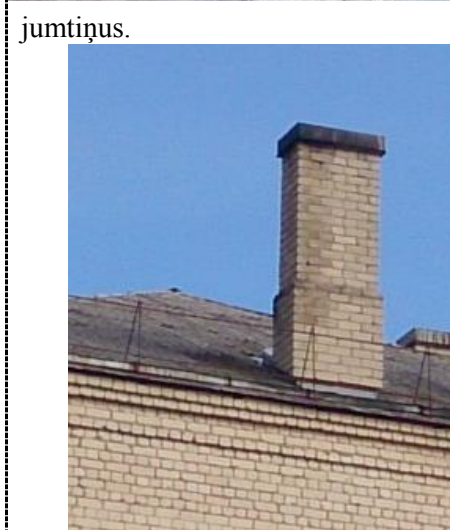
<p>Ēkā ir aprīkota ar ventilācijas sistēmu caur dabīgās ventilācijas kanāliem.</p> <p>Virš ēkas jumta izvadīti vēdināšanas šahtu/skursteņu izvadkanāli – taisnstūra formas, mūra konstrukcijās, kas nav pārbūvēti</p> <p>Ventilācijas kanālu izvadu mūris apmierinošā stāvoklī, būtiski defekti nav konstatēti. Ventilācijas kanāli nav tīrīti kā rezultātā netiek nodrošināta ēkas telpu ventilācija. Ventilācijas kanāli laika gaitā aizsērējuši, nepieciešams veikt to regulāru tīrīšanu. Pēc tīrīšanas veikt pārbaudi, vai ventilācija telpās ir pietiekama. Ja ventilācija telpās nav pietiekama, uzstādīt piespiedu nosūcējus.</p> <p>Kopumā ventilācijas kanālu izvadi ir daļēji <u>apmierinošā</u> tehniskā stāvoklī. Nepieciešams veikt ventilācijas kanālu izvadu apmetuma atjaunošanu bēniņu telpā, ventilācijas kanālu tīrīšanu, bojāto vietu remontu, kanālu izvadiem uzstādīt nosedzošu</p>

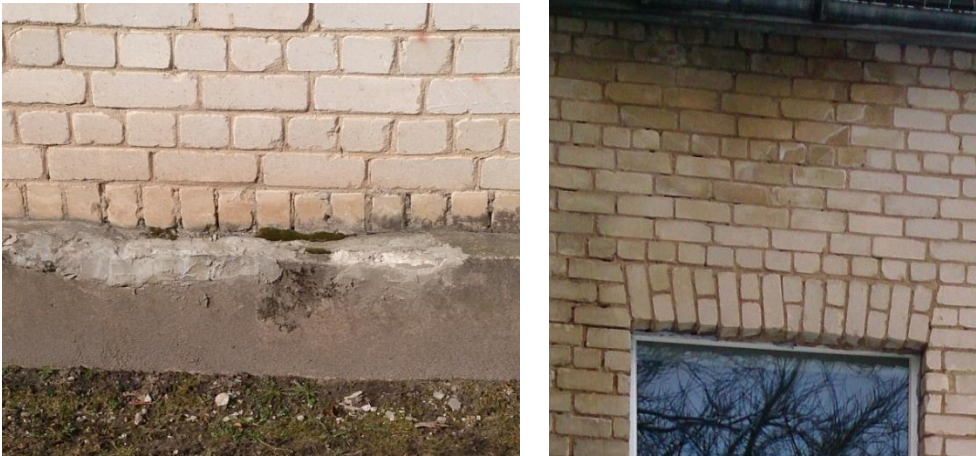
<p>Ārējā apdare – izšuvots silikātķieģeļu mūris un laukakmeņu mūris. Fasādēs vērojamas nelielas mikro plaisas. Atsevišķās vietās vērojami izsāļojumi. Cokola līmenī mūris mitruma piesātināts, ar zaļu sūnas. Nolietojušās koka un skārda jumta dzegu apdares detaļas.</p> <p>Caur plaisām ēkas ārsienās sienām ir izteikti samazināta siltumnoturība. Lai uzlabotu sienu kopējo siltumnoturību, nepieciešams tās siltināt, un uzlabot ēkas vizuālo izskatu ar jaunu ārējo apdari. Esošā apdare ir fiziski un morāli novecojusi, kopumā daļēji <u>neapmierinošā</u> tehniskā stāvoklī.</p>
