Ēkas fasādes vienkāršotās renovācijas apliecinājuma karte

1. Objekts Valkas ģimnāzijas fasādes vienkāršotā renovācija

TEHNISKĀS APSEKOŠANAS ATZINUMS

Ēkas fasāžu tehniskā stāvokļa noteikšana

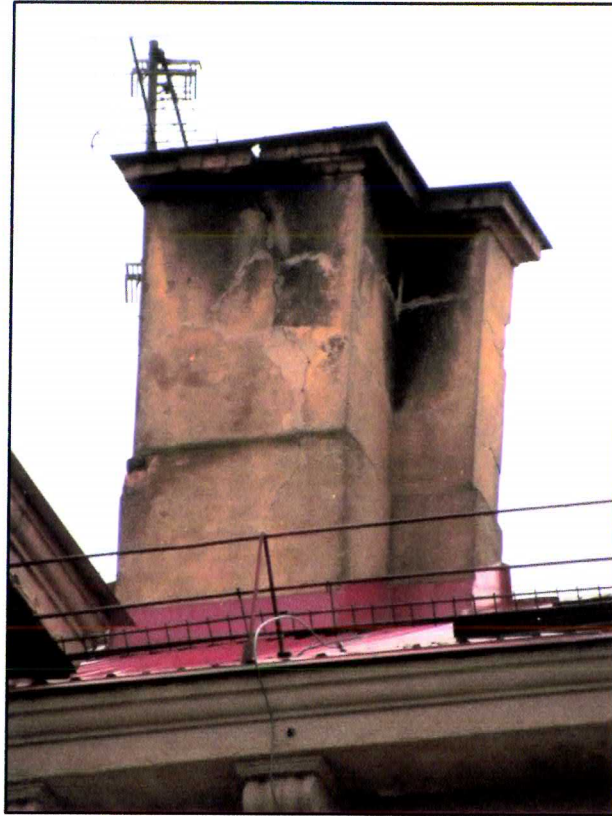
F - 16

F – 16 Ausekļa ielas fasādes fragments, skats uz bijušā apkures katla dūmeņa galvu: dūmeņa galvas mūris laika gaitā bojāts

Ventilācijas skursteņu galvas – pārmūrēt ar parastiem māla ķieģeļiem, apmest ar cementa javas apmetumu, stiegrotu ar cinkotu tērauda apmetuma sietu, kā Paroc XNR 001, vai ekvivalentu izstrādājumu, kas pie skursteņa stiprināts ar cinkotiem tērauda dībeļiem. Skursteņi nosedzami ar cinkota skārda t=0.6 cepurēm.

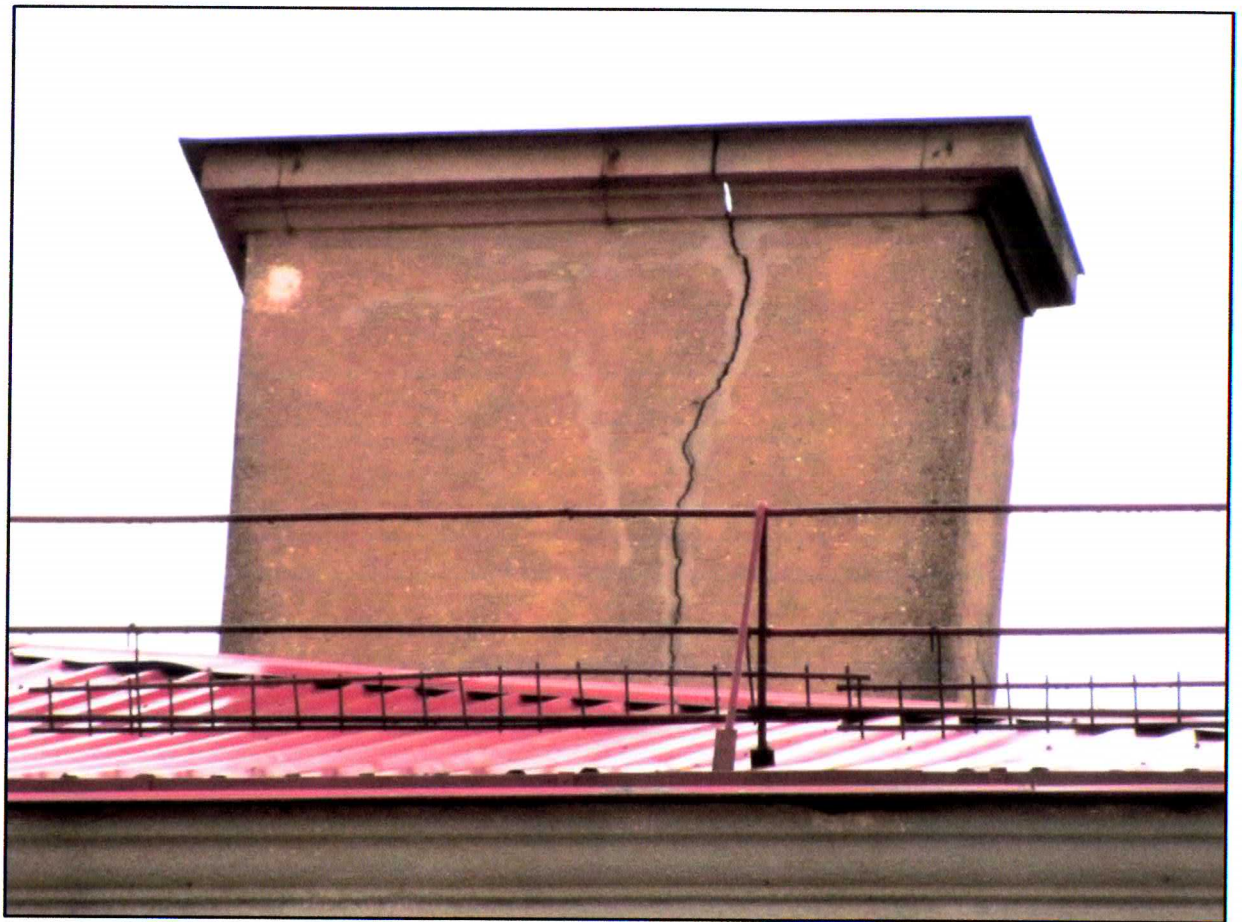
F - 17

F – 17 Ausekļa ielas fasādes fragments: saplaisājusi ventilācijas skursteņa galva
