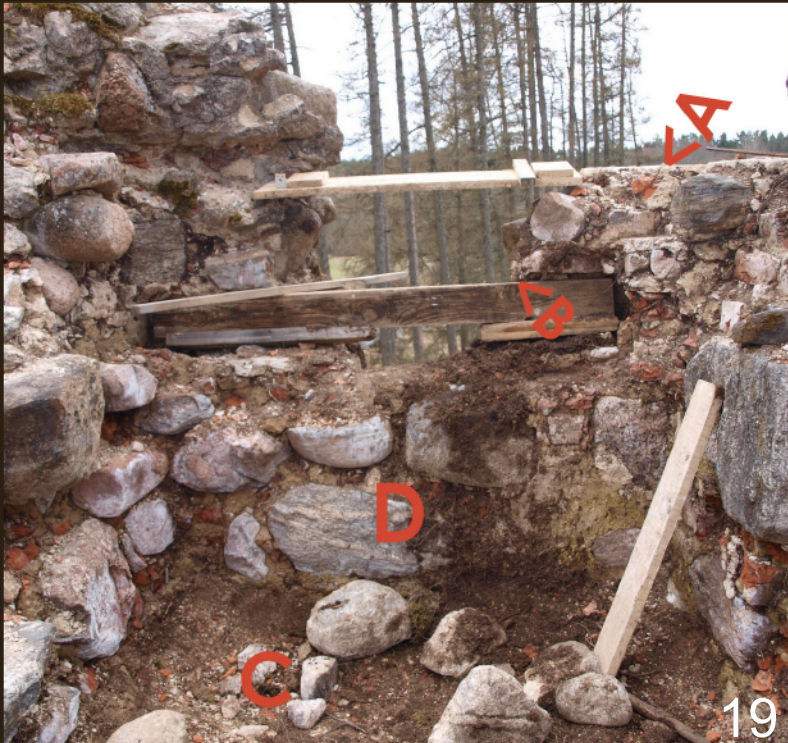
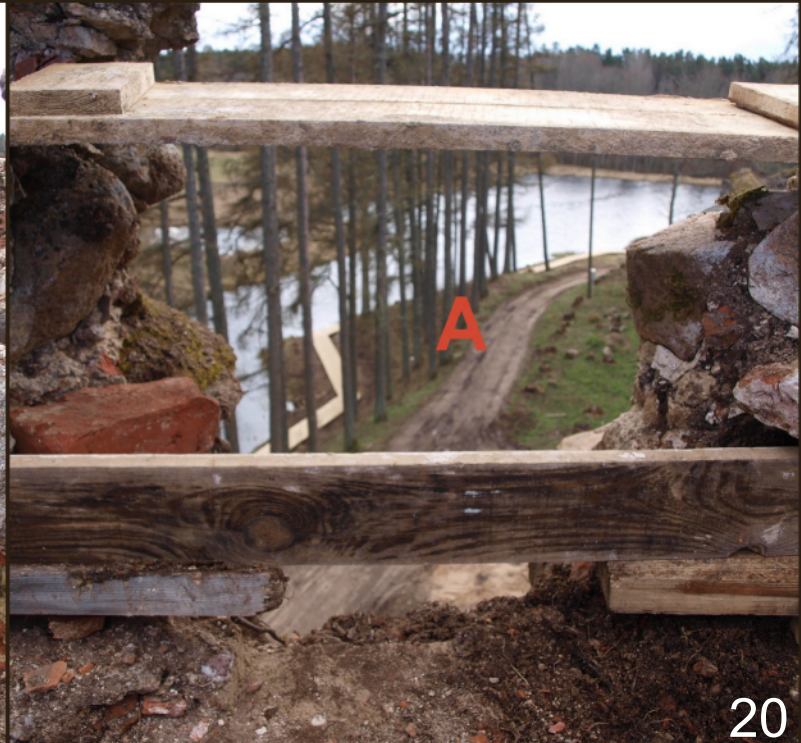
<p>FF-19</p> <p>FOTO P. BLŪMS, 2014</p> <p>Ceturtā stāva šaujamlūkas aile ŠA- 8. Ailes skats pēc veģetācijas un grunts atfīršanas.</p> <p>A – dēlis nolikts uz virsmas, kur bijusi koka brusas apakša.</p> <p>B – brusa ielikta bijušas brusas ligzdā</p> <p>D – strēlnieku kameras nišas gala siena;</p> <p>C – strēlnieku kameras grīda</p>	<p>FF-20</p> <p>FOTO P. BLŪMS, 2014</p> <p>Domājamais šaujamlūkas augstums, kas modelēšanas versijā ir sprauga starp abiem dēļiem.</p>
<p>FF-21</p> <p>FOTO P. BLŪMS, 2014</p> <p>Ceturtā stāva šaujamlūkas aile ŠA- 8</p> <p>Šaujamlūkas konfigurācijā bija saglabāties viens ķieģelis, kas hipotētiski norādīja uz ailes sašaurinājuma leņķi.</p> <p>A - līste norāda ailes vērsuma leņķi;</p> <p>B – brusa norāda uz sākotnējās koka palodzes augstumu, kas bija identiskā konstrukcijā kā 1. stāva šaujamlūkām – ailes sānu malās iemūrēta brusa.</p>	<p>FF-22</p> <p>FOTO P. BLŪMS, 2014</p> <p>Ceturtā stāva šaujamlūkas aile ŠA- 8</p> <p>A un B - norāda iespējamo šaujamlūkas abu pušu sašaurinājuma leņķi, ko visai aptuveni iespējams noaut dažū atlikušo ailes sānu mūrējuma akmeņu novietojuma kontekstā.</p> <p>C – šaujamlūkas koka palodzes vieta;</p> <p>D – šaujamlūkas koka pārsedzes apakšas līmenis</p>
